RESUMEN DE DATOS**LOCALIZACIÓN**

Fecha y hora	Miércoles, 3 de mayo de 2000; 10:30 horas
Lugar	Aeropuerto de Valencia (Valencia)

Matrícula	EC-HIA
Tipo y modelo	AEROSPATIALES SN 601 CORVETTE

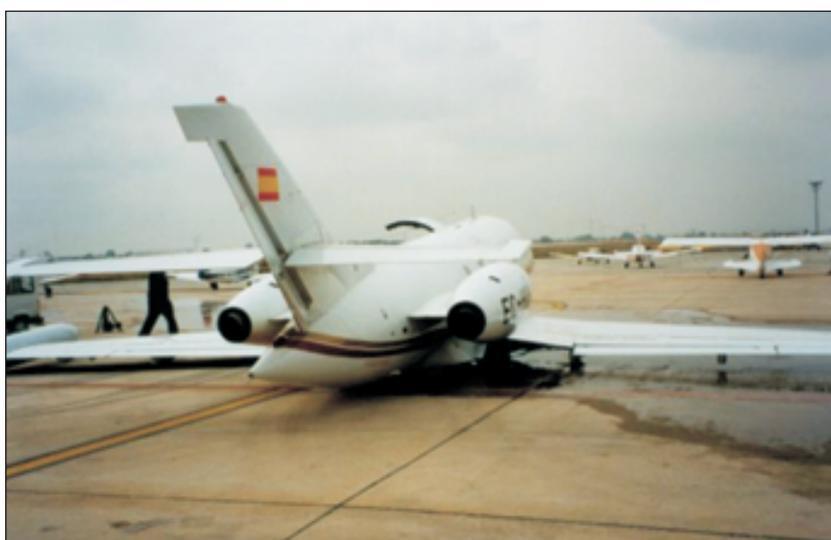
Las dos patas principales del tren se plegaron, lo que hizo que la aeronave impactase contra el suelo inicialmente con su parte trasera, y posteriormente con los planos.

Foto 1. Vista general de la aeronave

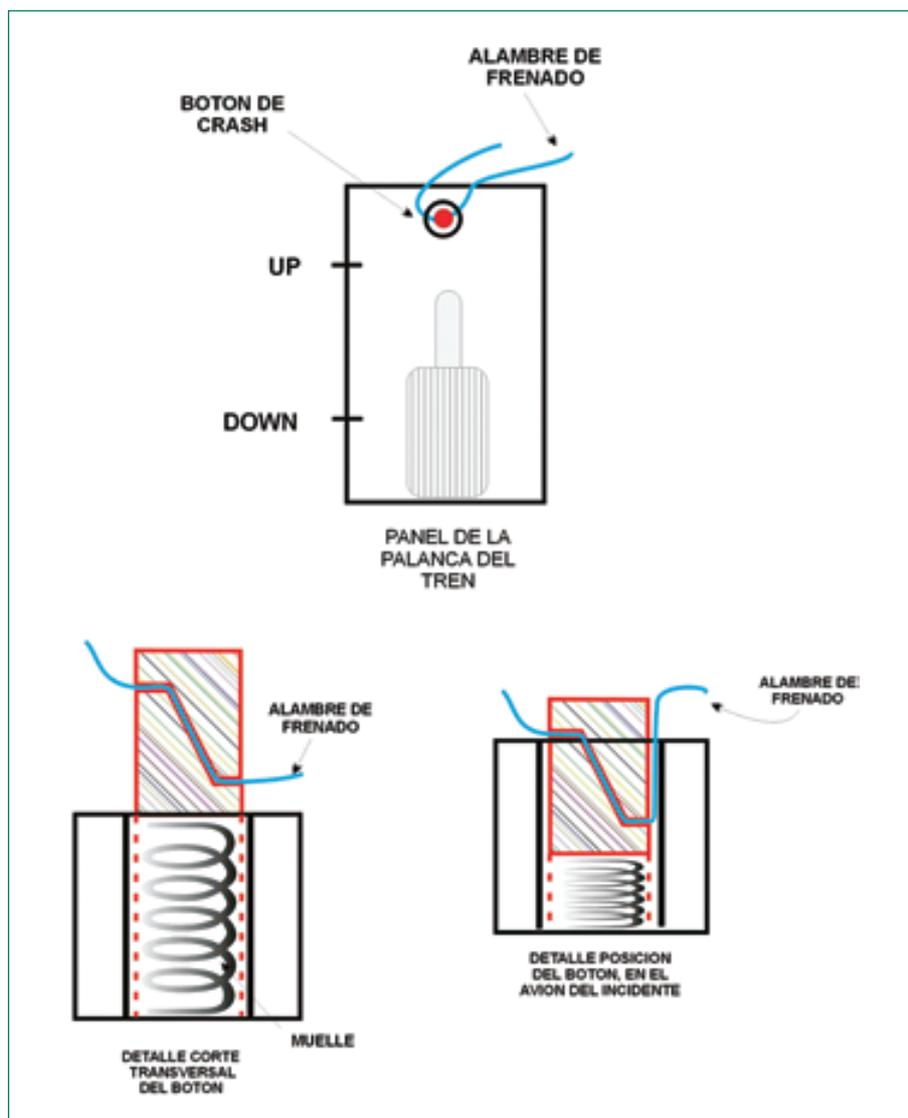
Figura 1. Esquema del botón de «crash»

Se comprobó que el botón de «crash» había sido pulsado anteriormente, pero el alambre de frenado en lugar de romperse se deformó, de forma que dejó el botón bloqueado en su posición «pulsado», lo que permitió mover la palanca de tren hacia la posición arriba.

Según pudo comprobarse después de producirse este incidente, el alambre de frenado del botón de crash tenía un diámetro de 0,8 mm, por lo tanto inferior al especificado, además de que su composición no se correspondía con la requerida.

En consecuencia, se considera que este incidente tuvo su origen en un defectuoso mantenimiento de la aeronave, al colocar un alambre de frenado perteneciente al mecanismo de retracción de tren en tierra, de dimensiones y características diferentes a las especificadas en el manual de mantenimiento. No fue posible hacer el seguimiento de este defectuoso mantenimiento a través del historial de mantenimiento.

REC 25/04. Se recomienda a la Dirección General de Aviación Civil de Francia (DGAC-F) que requiera a EADS Francia (antes Aerospatiale), como responsable del diseño de tipo de la aeronave, que modifique el Manual de Vuelo del avión SN-601 Corvette con objeto de incorporar instrucciones que permitan verificar la posición del dispositivo de actuación de tren de aterrizaje (botón de «crash») como parte de las comprobaciones a efectuar por la tripulación previamente al vuelo.
