**COMISIÓN DE  
INVESTIGACIÓN  
DE ACCIDENTES  
E INCIDENTES DE  
AVIACIÓN CIVIL**

## **Informe técnico IN-029/2006**

Encuentro con turbulencia  
de estela en el espacio aéreo  
superior ocurrido el día 28  
de mayo de 2006 a la aeronave  
AIRBUS A320, matrícula EC-JDK,  
operada por Vueling, en ruta  
entre Barcelona y Santiago  
de Compostela

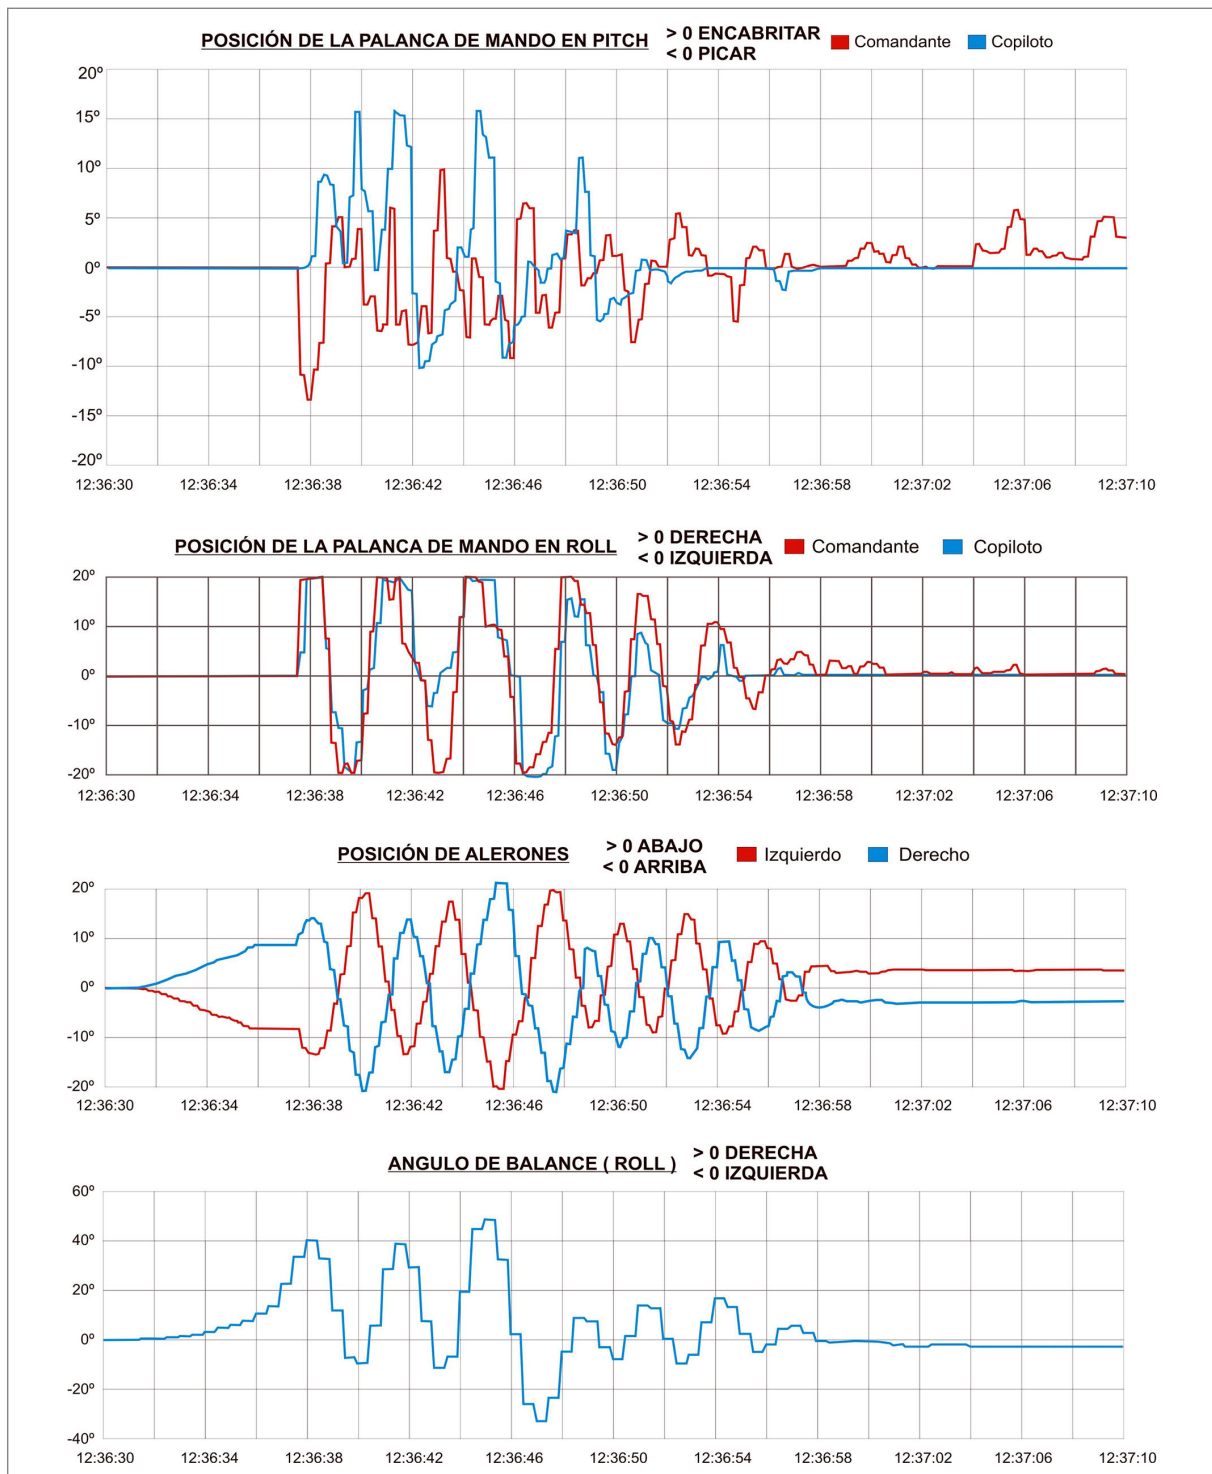
Figura 4. Posiciones de las palancas de mando, alerones y ángulo de balance

La figura 4 recoge información relativa a la posición de las palancas de mando («sidesticks») del piloto y copiloto, tanto en alabeo como en cabeceo, posición de los alerones y ángulo de balanceo de la aeronave, entre las 12:36:30 y las 12:37:10. Los valores negativos de balance indican alabeo a la izquierda.

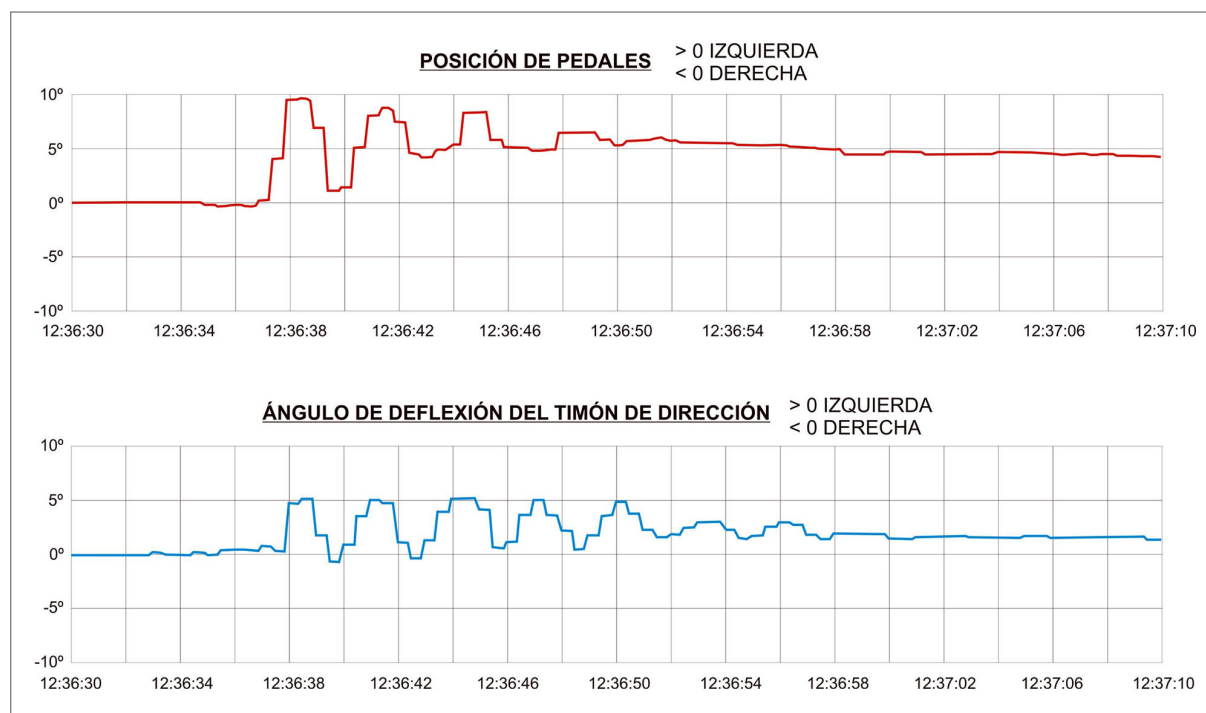
Figura 5. Posición de los pedales y del timón de dirección

En la figura 5 se representa la posición de los pedales y del timón de dirección, entre las 12:36:30 y las 12:37:10.

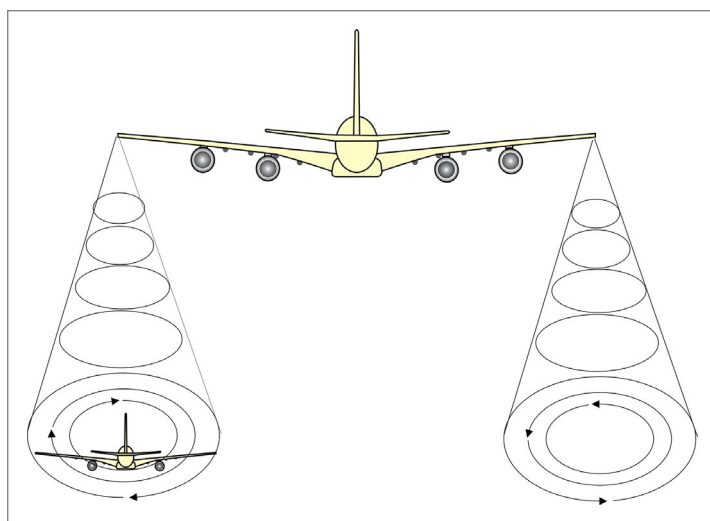
**Figura 8.** Esquema de los torbellinos de punta de plano

Dichos movimientos de alabeo, así como el factor de carga vertical, experimentados por el avión antes de la intervención de los pilotos, son plenamente consistentes con los efectos que tendría un encuentro con una estela turbulenta.

De la información ATC, se sabe que en esos momentos había un Airbus A-340 que le precedía 10,13 NM y que se encontraba en ese momento establecido a F330.

De todo ello se desprende que, con toda probabilidad, la causa de las perturbaciones sufridas por la aeronave fue el encuentro con la estela turbulenta procedente del referido Airbus A340, que le precedía.
