**RESUMEN DE DATOS**

Fecha y hora	<b>13 de noviembre de 2003; 14:30 h</b>
Lugar	<b>Plataforma Sur del Aeropuerto Madrid-Barajas</b>

Aeronave 1	Aeronave 2
Matrícula	<b>EC-HDQ</b>	<b>EC-GAT</b>
Tipo y modelo	<b>A-340-313</b>	<b>MD-88</b>
Explotador	<b>Iberia, L. A. E.</b>	<b>N/A</b>

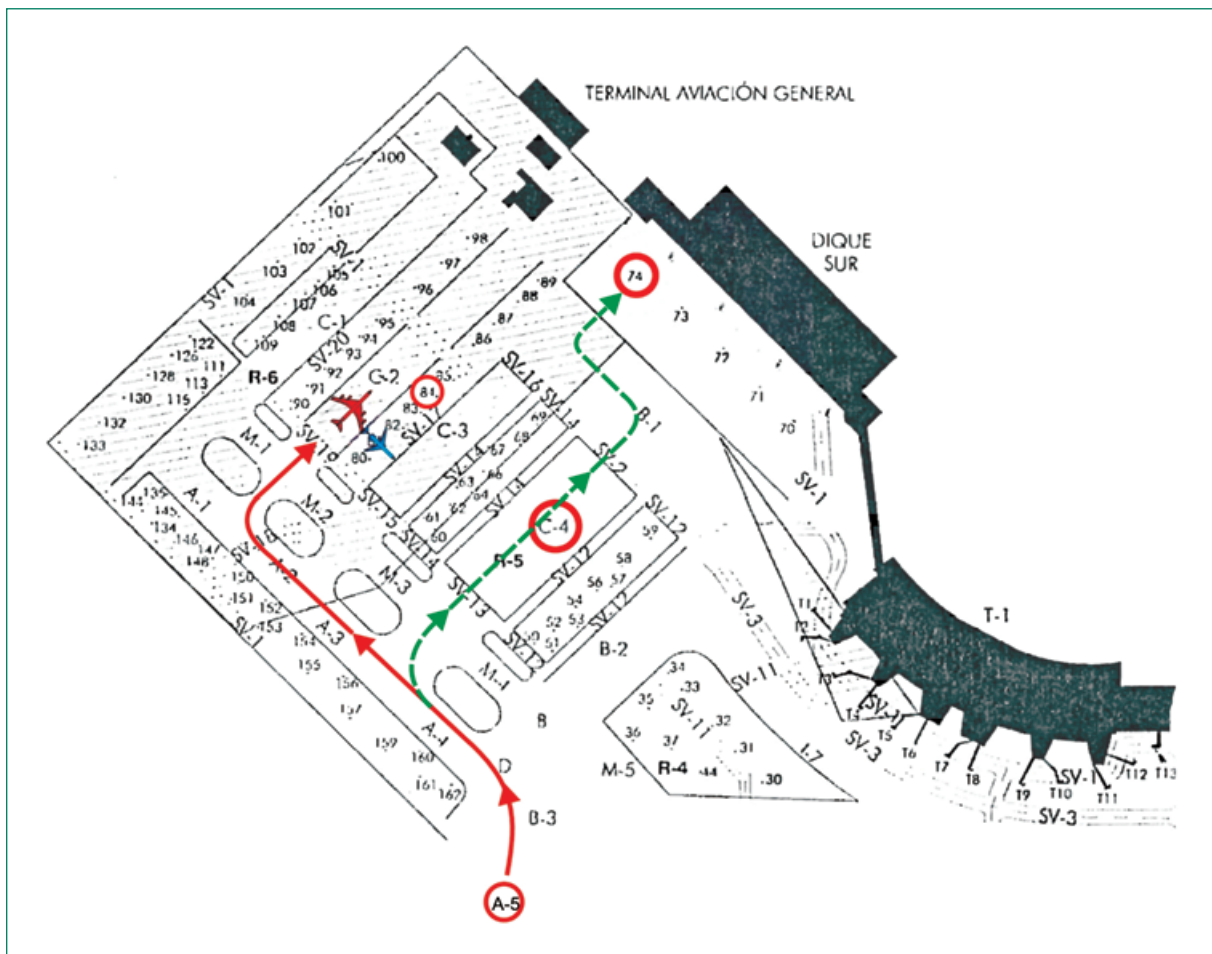
Figura 1. Plano de estacionamiento y atraque

La aeronave era guiada por un coche de pista y plataforma («follow me»), en adelante también denominado coche papa. En el coche papa se encontraban un señalero instructor, un alumno en fase de instrucción y tres alumnos más en la parte de atrás en fase de familiarización. El señalero instructor, según consta en la transcripción de comunicaciones, entendió sin embargo la plaza n.º 84, y dirigió a la aeronave por la calle C-2. Cuando se encontraba rodando por esta calle, golpeó con el extremo del plano de estribor (derecho) en la cola de la aeronave modelo MD-88 y matrícula EC-GAT que se encontraba estacionada en la plaza n.º 81 (véase Figura 1).

Después del impacto, el señalero, con la ayuda de un compañero, se dio cuenta de que la aeronave que estaba guiando no cabía por la calle C-2 y detuvo al avión entre las plazas 83 y 93. Optaron por sacar la aeronave a través de los estacionamientos libres de la fila de los 80 hacia la calle C-3 en lugar de detener la aeronave y desembarcar el pasaje.

A la hora del suceso, el nivel de ocupación de las plazas de aparcamiento a ambos lados de C2 era bajo, encontrándose libres a un lado las n.º 80, 83 y 87, y al otro las 90, 92, 94 y 96.

- El señalero se equivocó de plaza, confundiendo los números de dos vuelos consecutivos.
- El coche papa dirigió al avión por el camino más recto hacia la plaza n.º 84.
- La calle de acceso C2 y la plaza n.º 84 no son aptas para aviones de gran tamaño como el A-340.
- El bajo nivel de ocupación de plazas de aparcamiento, particularmente las dos de la entrada de la calle C2, pudo contribuir a una percepción errónea de mayor amplitud de calle.
- El hecho de que se encontraran cinco personas en el interior del coche papa fue un factor que pudo influir en la disminución de la atención hacia las actividades a realizar por el señalero.
- La tripulación, fiándose del servicio de guiado proporcionado por el coche papa, pudo descuidar su vigilancia durante el rodaje

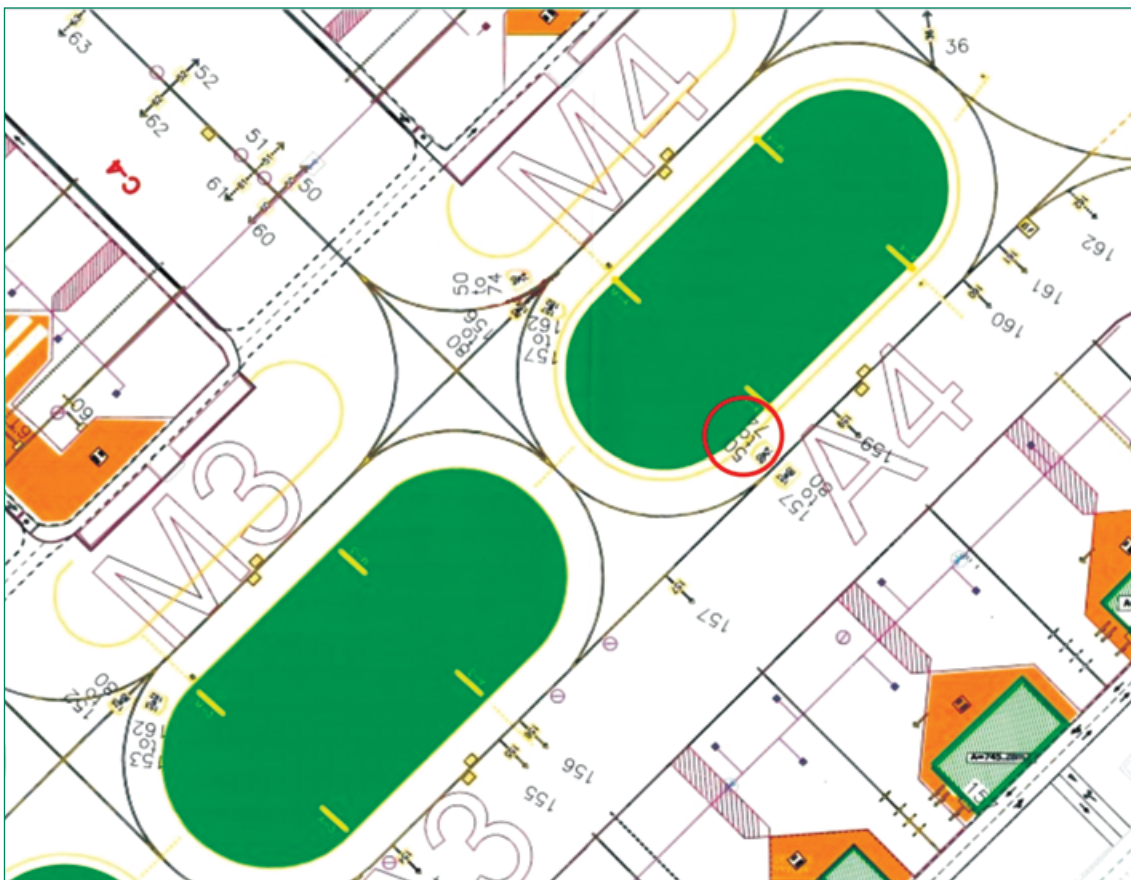
Figura 2. Detalle de señalización

En el Aeropuerto de Barajas las diferentes áreas y calles de paso de las aeronaves se encuentran señalizadas horizontalmente, con indicación, entre otras, de la dirección a seguir para acceder a unas determinadas plazas de aparcamiento (véase Figura 2).

queamiento de obstáculos. Aunque es cierto que es el señalero quien está dirigiendo la maniobra, según los mencionados procedimientos, se descarga sobre las tripulaciones la vigilancia con objeto de comprobar y cerciorarse de la posibilidad de paso ante cualquier obstáculo. Además, en las vías de acceso a las diferentes calles de rodaje del Aeropuerto de Madrid-Barajas existe señalización horizontal en donde se indica la dirección a seguir hasta una determinada plaza de aparcamiento. En la posición en que se produjo el choque de las aeronaves, el A-340 ya había sobrepasado el punto de intersección con la calle C4, donde se indicaba que precisamente ésta es la vía de acceso correcta a la plaza n.º 74 (véase Figura 2). Parece, por tanto, que esta señalización pasó desapercibida para la tripulación del A-340.

- REC 15/05.** Se recomienda a Iberia que aleccione a sus tripulaciones en el mantenimiento de la vigilancia de obstáculos durante la rodadura y el estacionamiento de aeronaves.
