RESUMEN DE DATOS

Fecha y hora	Jueves, 27 de julio de 2006; 22:15 h local
Lugar	29,8 NM al Este del Aeropuerto de Barcelona, FL 235

Matrícula	EC-IJF
Tipo y modelo	BOMBARDIER CRJ200 CL-600-2B19
Explotador	Air Nostrum LAM

Tipo y modelo	GENERAL ELECTRIC CF34-3B1
Número	2

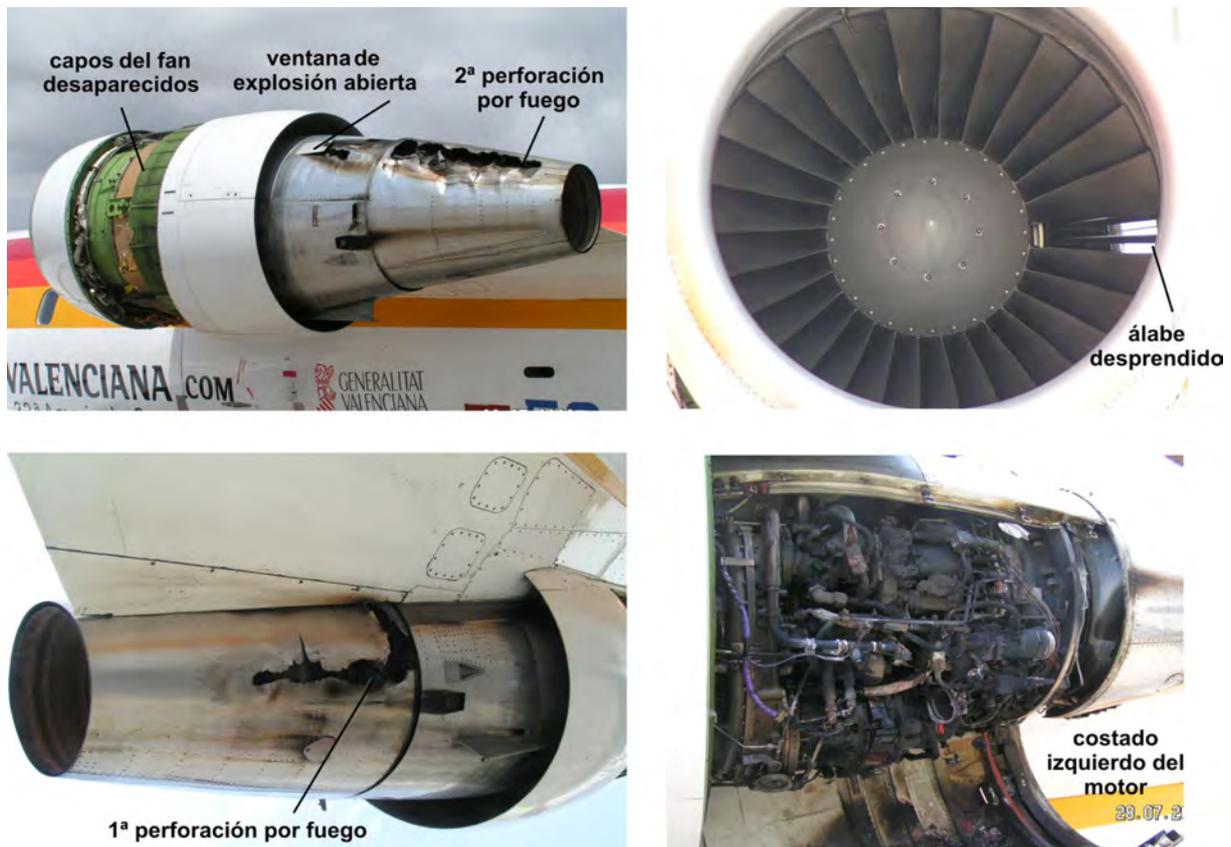
Los daños en la aeronave se localizaron íntegramente en el motor izquierdo en el que, a simple vista, se pudo apreciar la desaparición de un álabe de fan y de los capós superior e inferior del fan así como daños y perforaciones por fuego intenso. El resto de la aeronave no sufrió ningún desperfecto.

Figura 1. Motor izquierdo de la aeronave EC-IJF tras el incidente

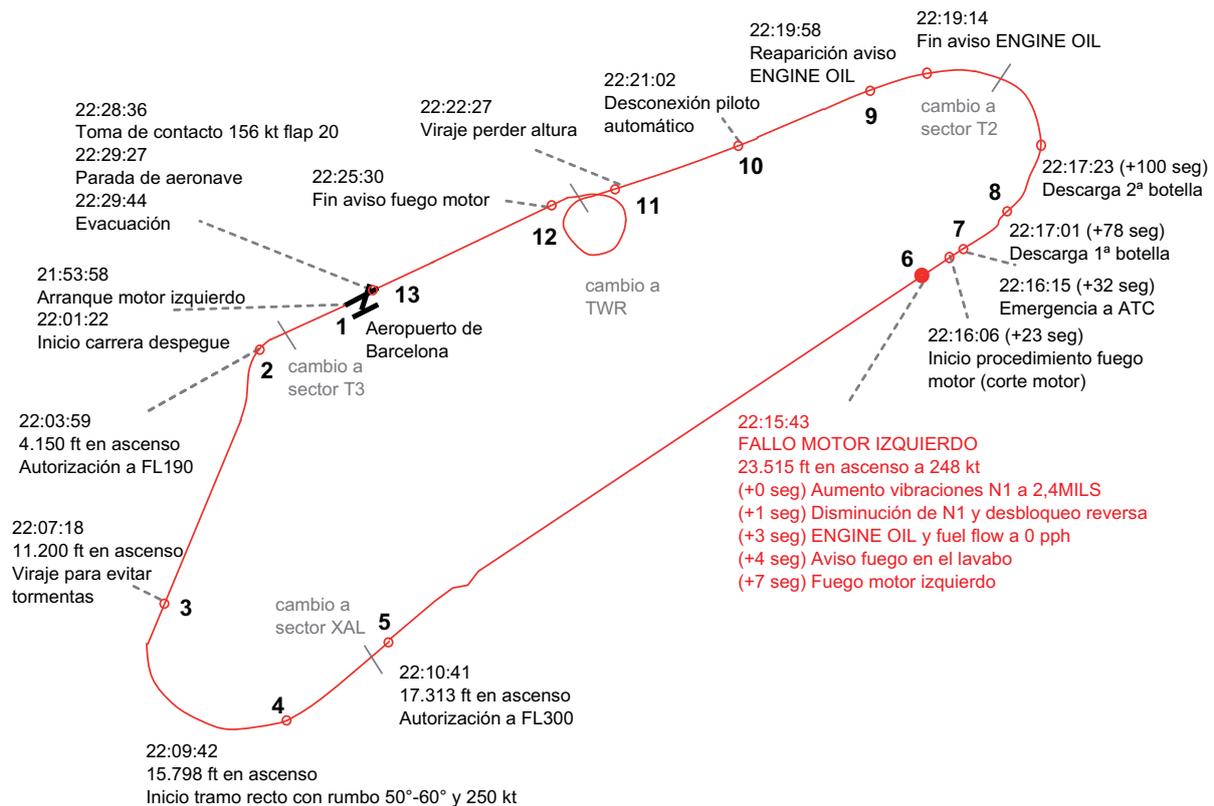
Figura 2. Vuelo completo: trayectoria

La duración total del vuelo, desde la puesta en marcha del primer motor hasta su parada, fue de 36 minutos. Las figuras 2 y 3 muestran el vuelo completo de la aeronave EC-IJF. Los primeros 22 minutos (puntos 1 a 5 en figuras 2 y 3) transcurrieron sin incidencias y con un funcionamiento normal de los motores. La aeronave ascendió, solicitó un viraje para evitar una zona de tormentas y continuó en ascenso en rumbo 50-60° y una GS media de 250 kt (tramo 5-6 figuras 2 y 3).

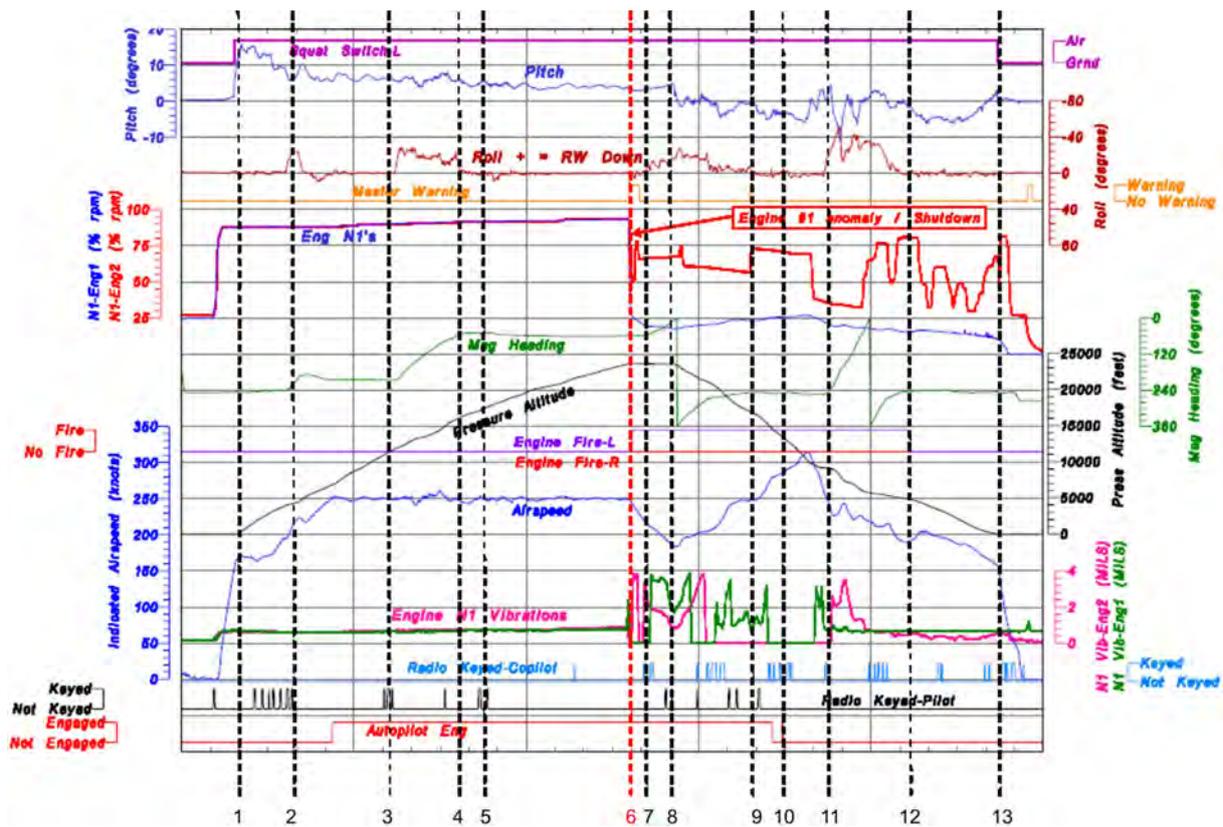
A las 22:15:43 h con la aeronave a 23.515 ft de altura, a 248 kt y en ascenso se produjo el fallo del motor izquierdo (punto 6 en figuras 2 a 5). En ese momento las revoluciones N1 del motor izquierdo indicaban el 93,2% y la temperatura ITT era de 780 °C. En el momento del despegue, a nivel del mar y potencia de despegue, las revoluciones N1 eran de 87,6% y la temperatura ITT era de 790 °C. Los registradores muestran lo siguiente tras el fallo:

- Vibraciones de N1 del motor izquierdo a 2,4 mils y aceleración vertical a -1,32 g.
- Al segundo se registró el desbloqueo de la reversa en el motor izquierdo y N1 comenzó a disminuir.
- A los 3 segundos se registró el aviso de baja presión de aceite en el motor izquierdo y el flujo de combustible en el motor izquierdo llegó a cero.
- A los 4 segundos se activó el aviso de fuego en el lavabo.
- A los 7 segundos se activó el aviso de fuego en el motor izquierdo.

Figura 3. Vuelo completo: parámetros de vuelo, avisos de fuego, N1, vibración N1 y autopilot

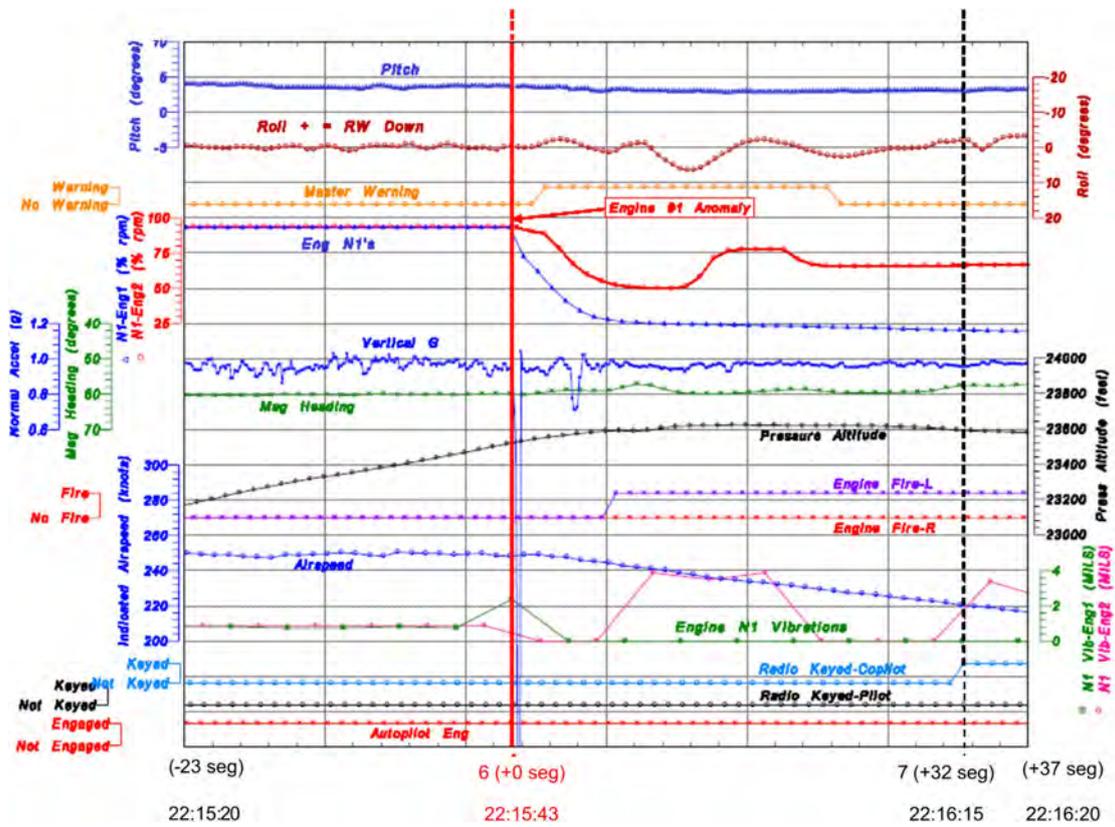
Figura 4. Parámetros de motor durante el fallo: 1 minuto

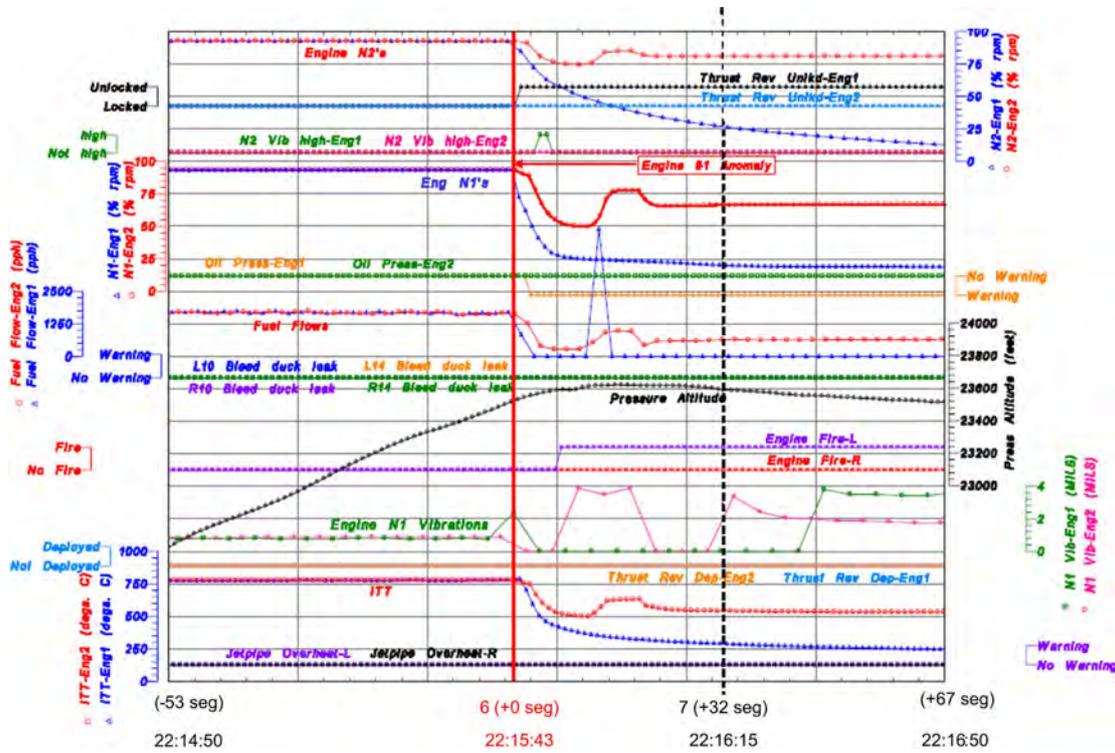
Figura 5. Parámetros de motor durante el fallo: 2 minutos

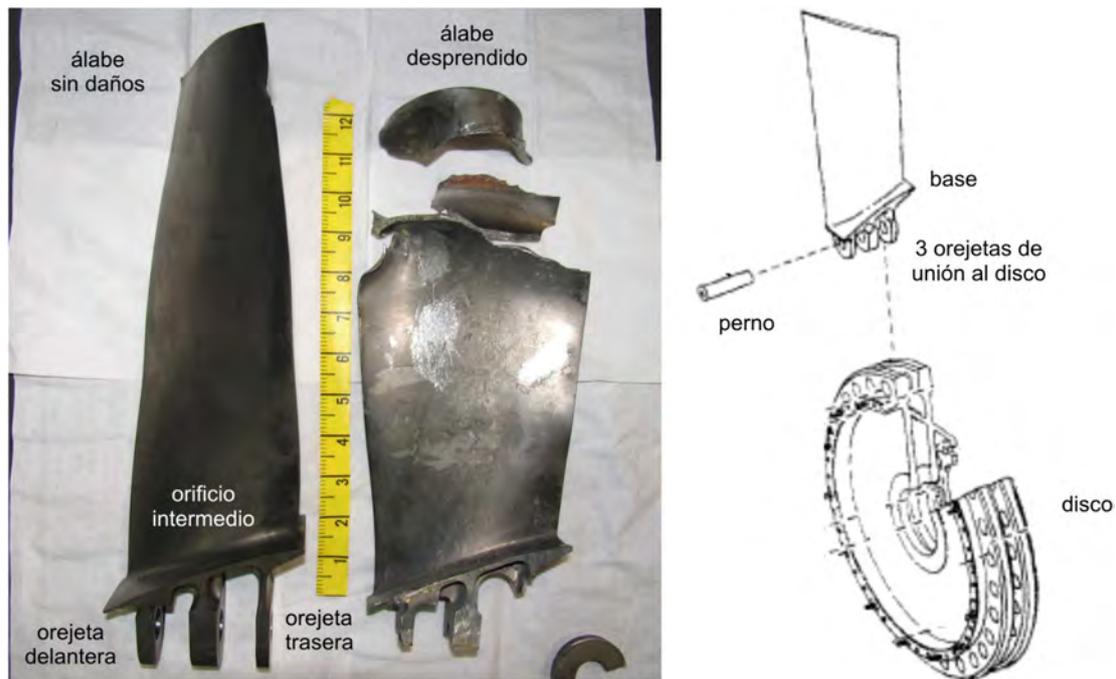
El desprendimiento del álabe se había producido por la rotura de las orejetas que lo mantienen unido al disco del fan (figura 6) a causa de una grieta de fatiga («dwell-time fatigue»). El punto de origen se encontró en la orejeta intermedia y desde ahí se había propagado por fatiga. Además, las orejetas delantera y trasera presentaban roturas por sobrecargas a tracción. El trozo principal del perno fracturado, que se recogió incrustado en el carenado, mostraba rotura por cizalladura sin evidencias de fatiga ni defectos de material.

Los análisis metalúrgicos y fractográficos permitieron detectar en las superficies del taladro de la orejeta intermedia, la presencia de defectos en la metalografía y en la forja de la pieza que disminuían sus propiedades de resistencia a la fatiga. Se observaron, en concreto, franjas extensas de «colonias alfa² alineadas» cuyos granos estaban orientados de forma desfavorable al principal eje de esfuerzos. En el álabe desprendido, la presencia de estas colonias había dado origen a la incubación de las grietas de fatiga. La composición del material con el que estaba fabricado el álabe cumplía con las especificaciones de diseño y no mostraba enriquecimiento con oxígeno o nitrógeno.

Figura 6. Álabe número 11 desprendido

El fallo general del motor se inició con el desprendimiento del álabe número 11 del fan debido a una grieta de fatiga («dwell time fatigue»). Esta separación provocó un importante desequilibrio másico que produjeron vibraciones altas de N1.

Require GE Aviation to define a reasonable maximum cycle limit below 4,717 cycles since new for Teleflex-manufactured CF34-1/-3 fan blades, considering the two failures and available data, and require that the blades be removed from service before that limit is exceeded (A-08-04).
