**RESUMEN DE DATOS**
**LOCALIZACIÓN**

| Lugar | <b>Aeropuerto de Asturias</b> |

| Matrícula | <b>EC-GQG</b> |
| Tipo y modelo | <b>MD DC-9-83</b> |

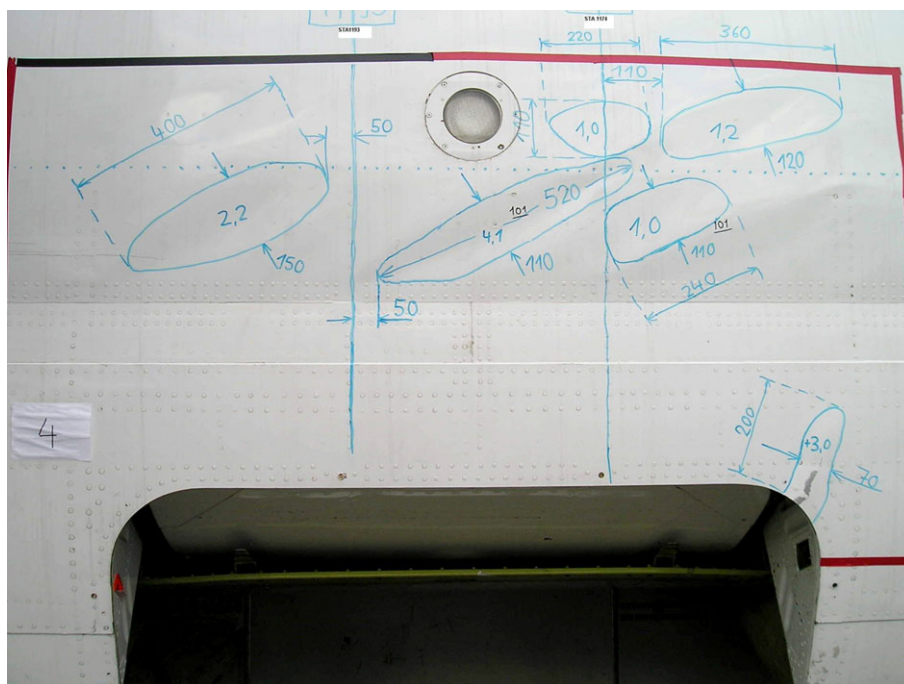
Debido al primer impacto, en la aeronave se podían apreciar deformaciones en el fuselaje, en la zona próxima a la bodega posterior.

Figura 1. Daños en el fuselaje de la aeronave

La aeronave presentaba daños en el fuselaje dado que en la toma alcanzó 4,11 g de aceleración vertical lo que obligó a que se tuviera que realizar una reparación de la misma. En la toma perdió el deflector del tren principal derecho.

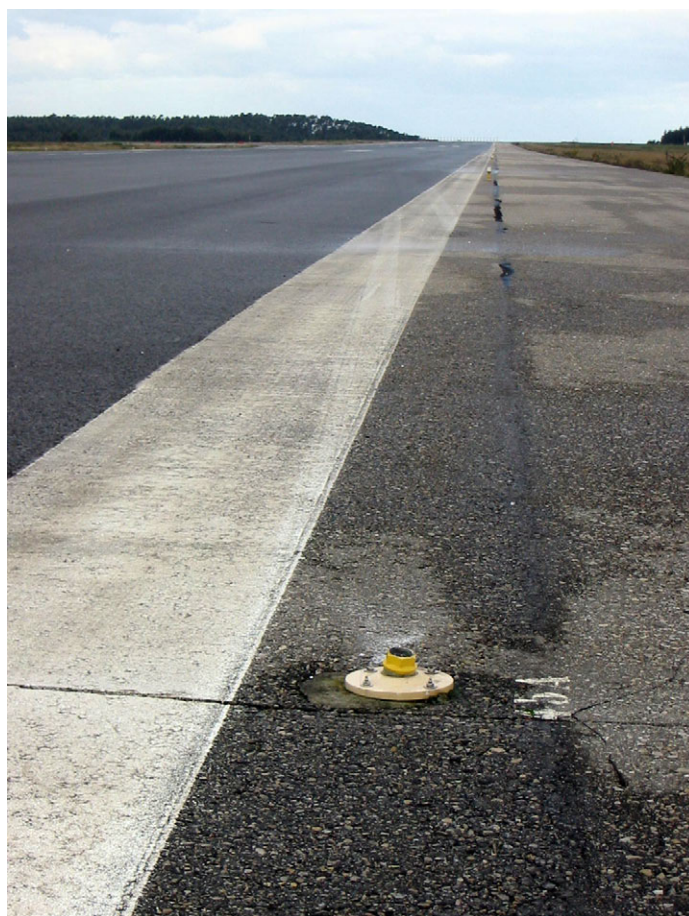
La aeronave impactó con una baliza de borde de pista que tuvo que ser sustituida.

Figura 2. Daños producidos en la baliza de borde de pista

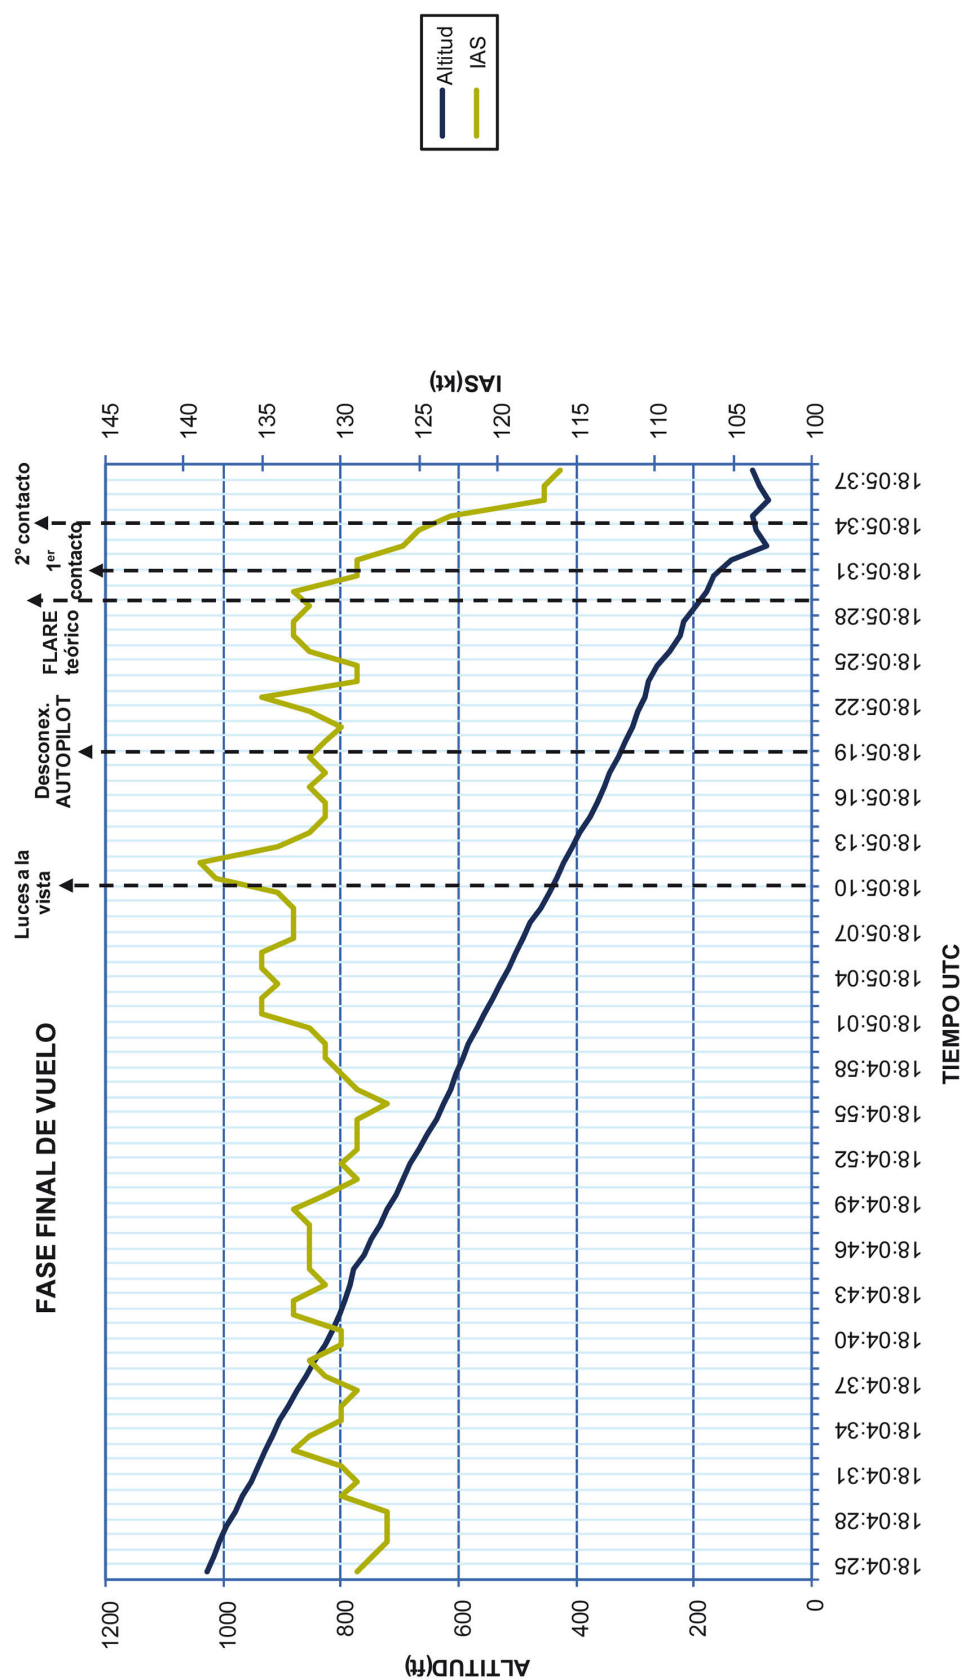
Figura 4. Fase final de la aproximación

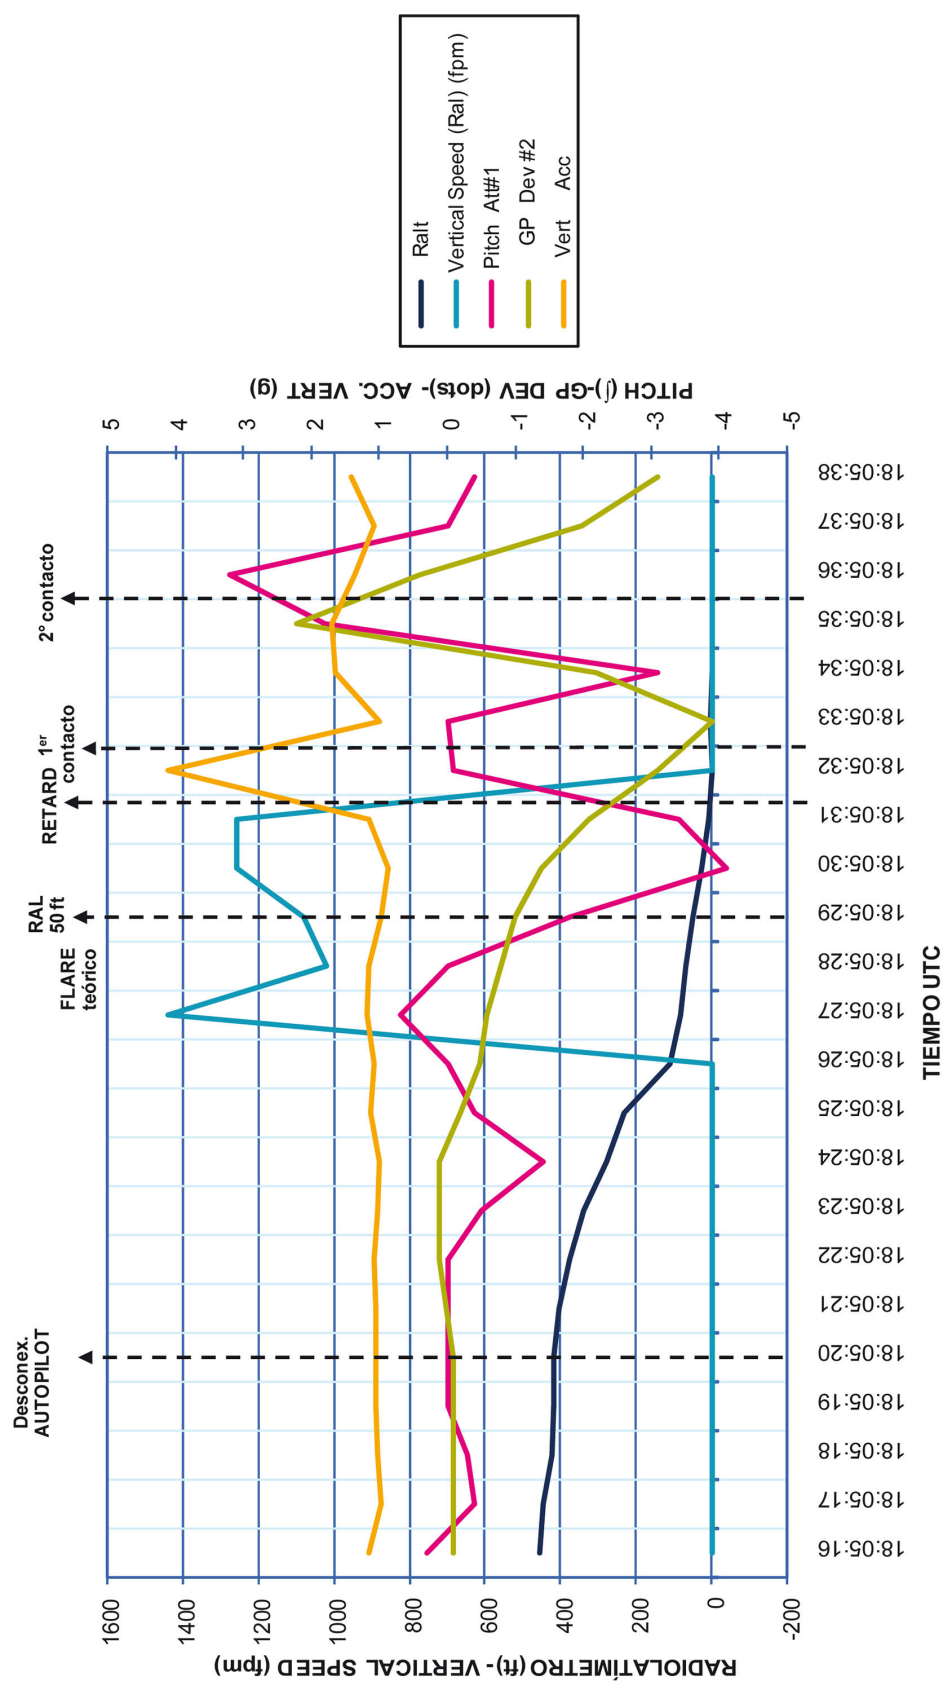
En la figura 5 se observan los valores de altura sobre el terreno, «pitch», desviación de la senda de planeo y aceleración vertical en los últimos 20 segundos de la aproximación. Se ha calculado la velocidad vertical a partir de la altura de radioaltímetro durante los seis últimos segundos previos al impacto<sup>3</sup>. También en esta gráfica se han señalado los puntos que se consideran más significativos en esta parte de la aproximación.

Figura 5. Últimos segundos de aproximación

Como se puede ver desde la desconexión del piloto automático se inicia una desviación de la trayectoria teórica de la senda de planeo hasta alcanzar 2,5 dots de desvío.

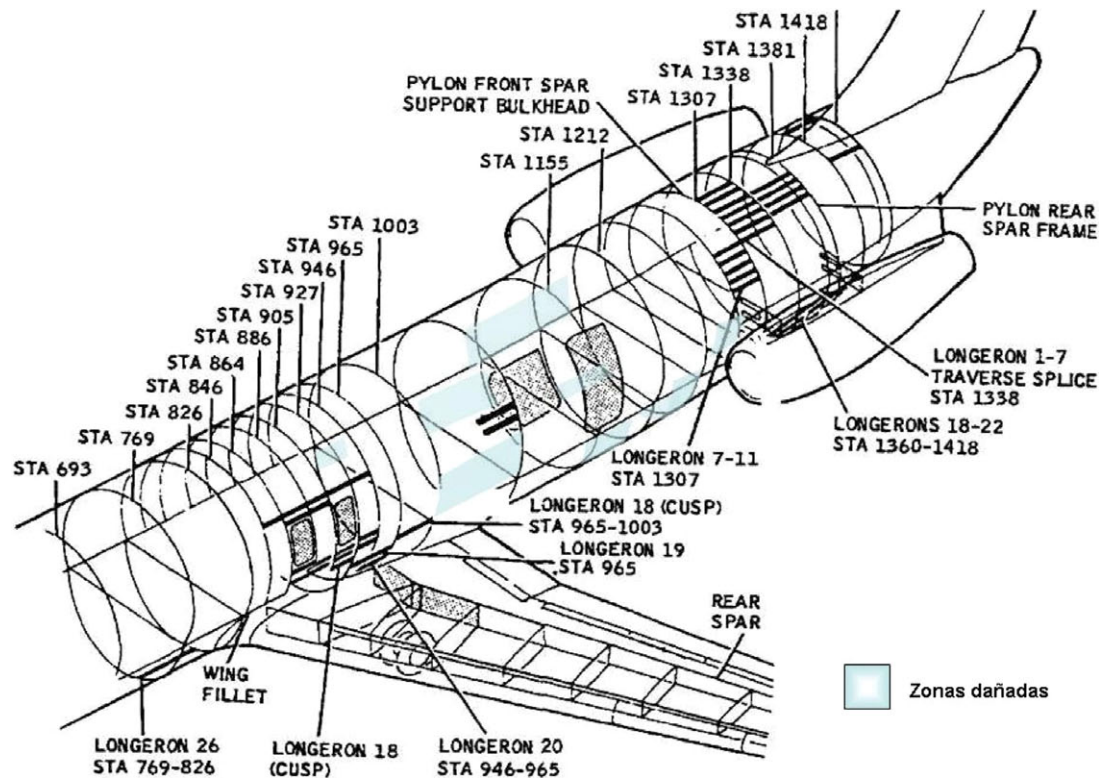
Los daños que presentaba la aeronave eran los siguientes:

- Dos tornillos de la base del asiento del copiloto estaban cizallados.
- La parte posterior del fuselaje presentaba deformaciones y arrugamientos en distintas áreas, según se indica en la figura 6.
- El deflector del tren principal derecho se seccionó desde la base.

Figura 6. Daños que presentaba la aeronave

Después de una inspección y evaluación de los daños en el aeropuerto de Asturias se trasladó a Madrid en un vuelo ferry para realizar la reparación.

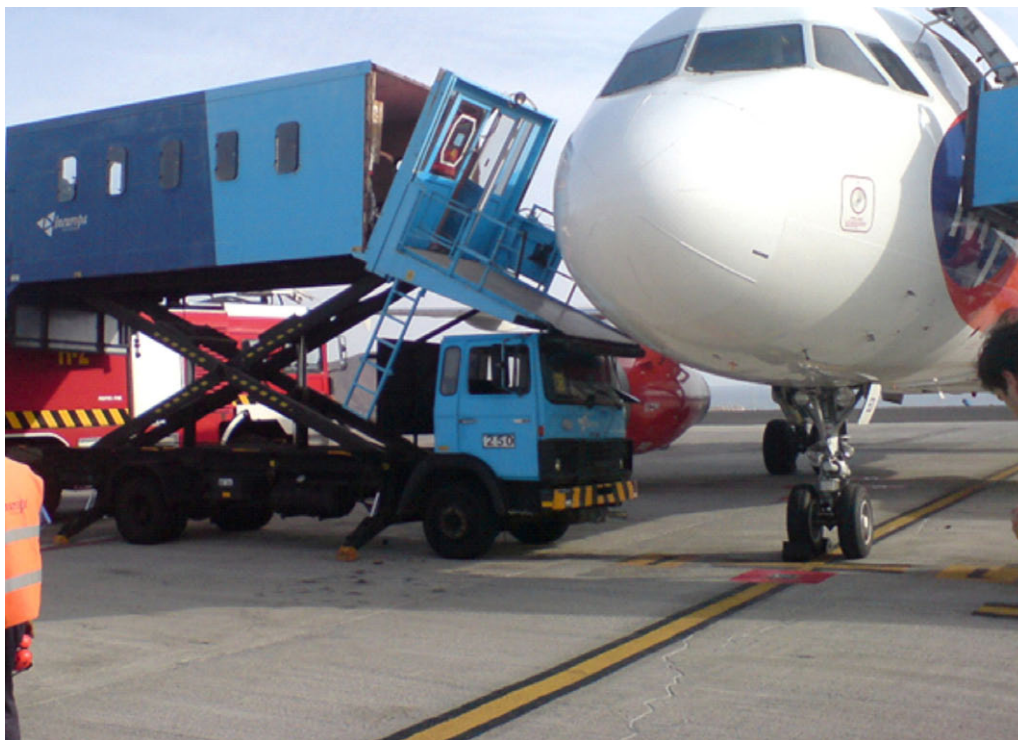
Figura 1. Estado del vehículo después del accidente

Se ha determinado que el colapso de la plataforma del vehículo de asistencia en tierra se produjo porque los remaches de anclaje estaban corroídos y la estructura de madera a la que iban sujetos, carcomida. Ambas circunstancias eran consecuencia del alto grado de deterioro que presentaba el vehículo, en cuanto a corrosión y carcoma generalizadas. Se considera que han contribuido a esta situación un deficiente mantenimiento del vehículo por parte de INEUROPA HANDLING y un deficiente control por parte de AENA.

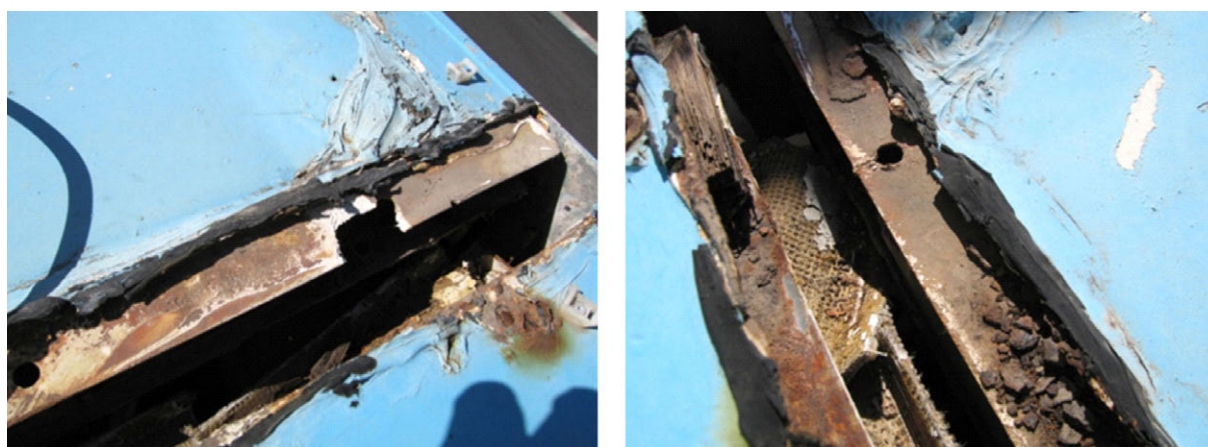
La plataforma que se desprendió estaba cogida a la cabina de pasajeros del camión por un marco que se hallaba sujeto en su parte superior horizontal por doce remaches y en los laterales verticales por otros doce, de los cuales once estaban situados en la línea vertical y otro más situado formando un triángulo con los dos remaches más altos y por delante de ellos. Todos estaban tan corroídos que algunos habían desaparecido totalmente, y otros solamente conservaban la cabeza. Los remaches, iban clavados sobre los tableros de madera de la cabina de pasajeros, la cual estaba totalmente deteriorada por la carcoma.

Figura 3. Detalles del marco de la parte superior de la cabina

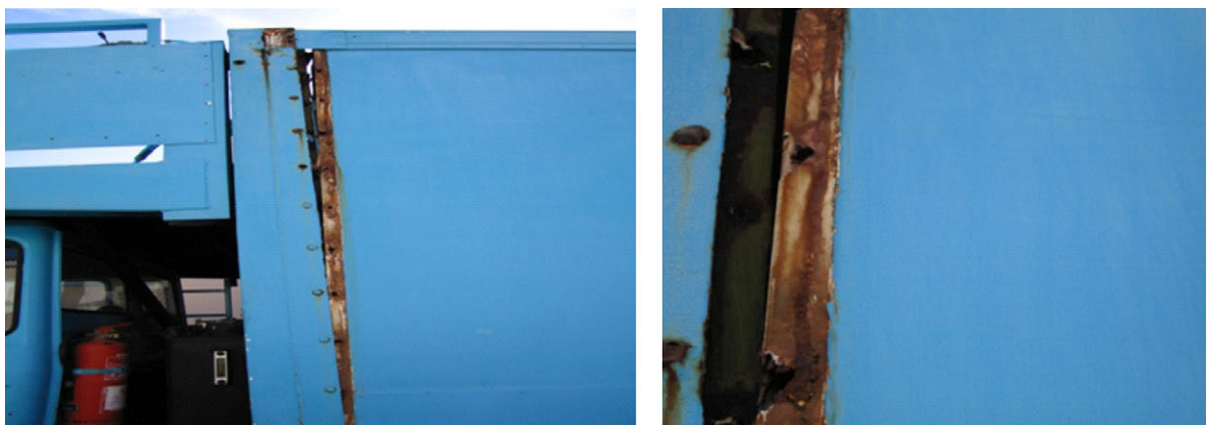
El estado general del vehículo presentaba un importante deterioro, pudiéndose constatar que había corrosión en todos sus elementos metálicos, y carcoma en todas las partes de madera. En el lateral de la plataforma trasera se podía apreciar un cordón de soldadura en una de las barras que se utilizan como pasamanos, que estaba con

Figura 4. Detalles del lado izquierdo de la cabina

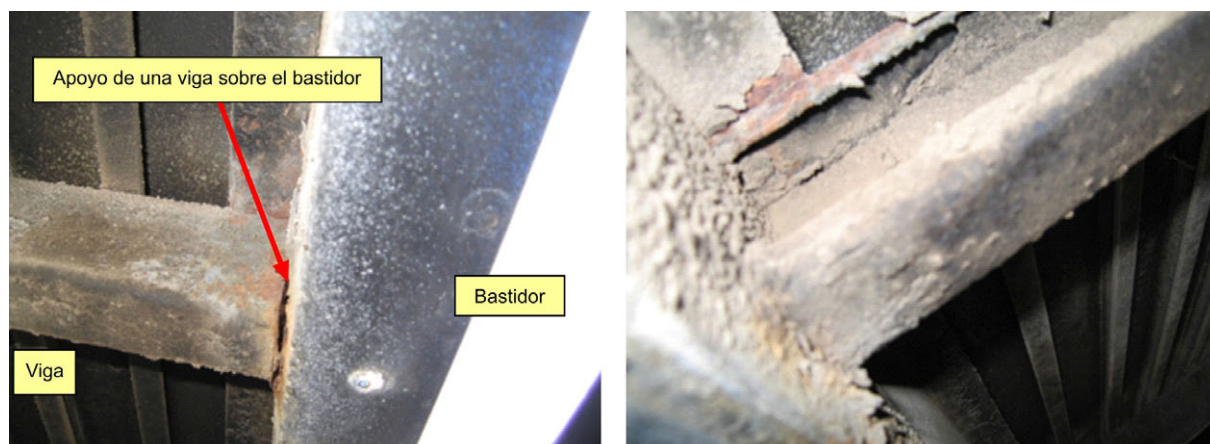
corrosión a la vista. La cabina de pasajeros del camión iba montada sobre un bastidor que tenía cuatro vigas transversales a lo largo de su longitud. La unión de varias de estas vigas con el bastidor presentaba una importante falta de material debido a la corrosión, de manera que alguno de los apoyos quedaba en el aire como se puede observar en la figura 5. También los bajos del vehículo tanto en el interior de la cabina del conductor, como en la cabina de pasajeros presentaban corrosión y falta de material.

Figura 5. Detalles de la unión de las vigas transversales con el bastidor

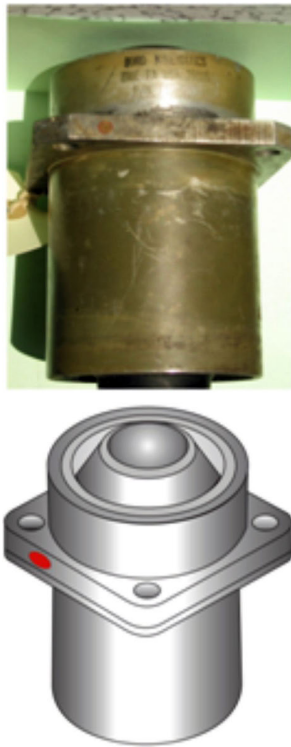
Figura 3. Parte de un montante

El montante delantero izquierdo tenía corrosión en la cara interna de la superficie exterior de su alojamiento, la cual había causado el desprendimiento de parte de la cubierta externa del elastómero.

Se comprobó la profundidad de la grietas de los elastómeros de los montantes y solamente el montante delantero izquierdo estaba dentro de los márgenes establecidos (el manual de mantenimiento dice que los montantes deben de sustituirse si la profundidad de las grietas es superior a 0,25").

Uno de ellos fue el deterioro que presentaban los cuatro conjuntos de montantes, ya que alguno de ellos tenía corrosión en su diámetro interior y había causado un importante deterioro en el elastómero, lo que les había situado fuera de las especificaciones de diseño. Es muy posible que la corrosión se hubiera originado porque hubiera entrado agua en los montantes durante todo el tiempo que el helicóptero estuvo inactivo debido a que no hubiera estado preservado adecuadamente y que este hecho también hubiera contribuido a que el índice de elasticidad de alguno de los montantes estuviera por debajo de lo requerido en al menos una dirección.

El manual de mantenimiento recomienda reemplazar los montantes cuando aparezcan vibraciones por si pudieran estar defectuosos y cuando existan evidencias de un mal funcionamiento. También proporciona un procedimiento de chequeo para determinar el estado de los montantes y si deben de ser reemplazados.
