RESUMEN DE DATOS

Fecha y hora	Jueves, 8 de febrero de 2007; 2:30 h UTC
Lugar	A FL410 sobre el océano Atlántico, a 130 NM de la costa canadiense (coordenadas aproximadas 48N 50W)

Matrícula	EC-KBC
Tipo y modelo	GULFSTREAM G-200; S/N 145
Explotador	TAG Aviation España (TAG Aviation E.)

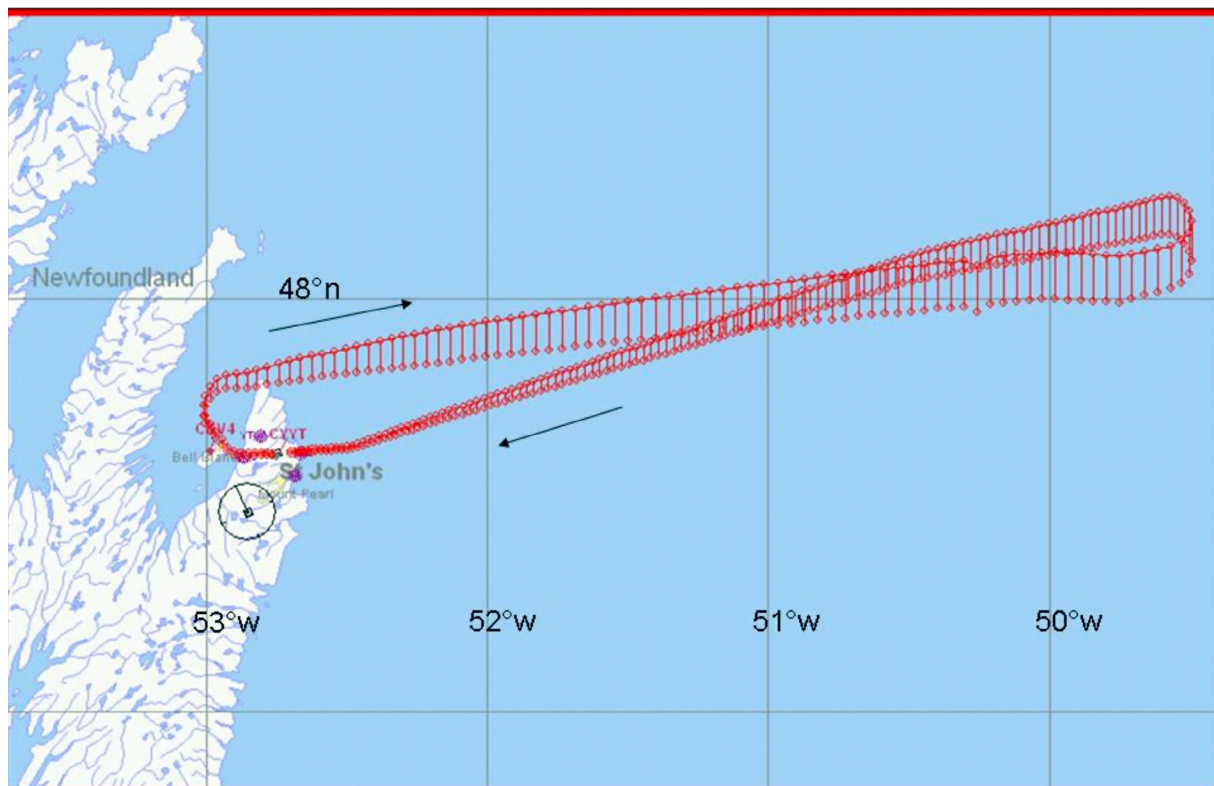
Las autoridades de Canadá proporcionaron los datos de la traza radar del vuelo, junto con un gráfico de la trayectoria seguida por el avión generada a partir de esos datos (véase figura 1).

Figura 1. Trayectoria del vuelo preparada por las autoridades de Canadá utilizando datos radar

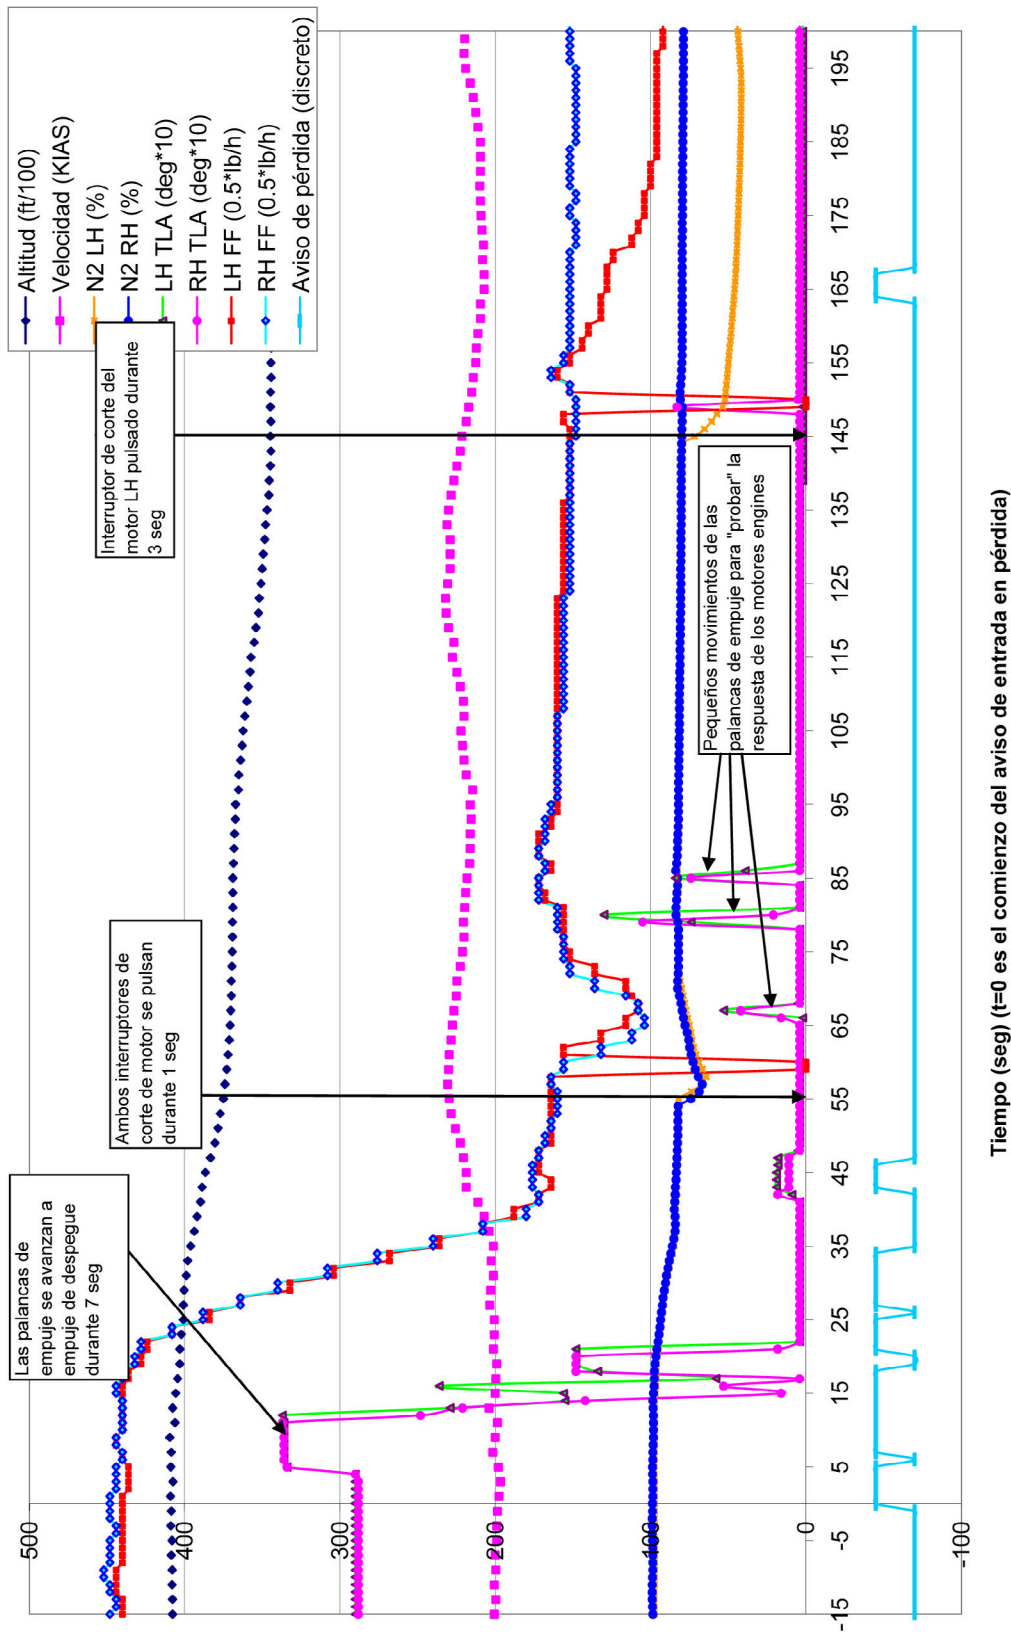
El flujo de combustible del motor izquierdo (LH) (véase figura 2 más abajo) fue a cero y el del motor derecho (RH) se redujo aunque no llegó a cero. Las revoluciones por minuto (RPM) del núcleo del motor (N2) de ambos motores también descendieron, pero se recuperaron poco después y el CM-1 dijo «Vale, están rearrancando», pero unos 20 s después dijo: «No funcionan, no funcionan». Pensó que podrían tener hielo y conectó los sistemas antihielo de los motores.

En el segundo 56 los interruptores de corte de ambos motores se pulsaron durante 1 s. Esto causó que el flujo de combustible del motor LH fuese a cero y el del motor derecho también bajase notablemente. Ambas N2 también cayeron. El fabricante consideró que estos valores indicaban que ambos motores se pararon.

En el segundo 145, con ambas palancas de empuje todavía en ralentí, se presionó durante 3 s el interruptor de corte del motor izquierdo, lo que causó que el flujo de combustible de ese motor fuese a cero y las N2 izquierdas a 41,7%, en lo que fue considerado una parada completa del motor. Tras varios segundos, el flujo de combustible y las N2 se recuperaron y el motor reanudó de nuevo.

Figura 2. Variación cualitativa de varios parámetros del DFDR tras la aparición del primer aviso de entrada en pérdida. La escala de las curvas se ha adaptado para tener todos los datos en el mismo gráfico

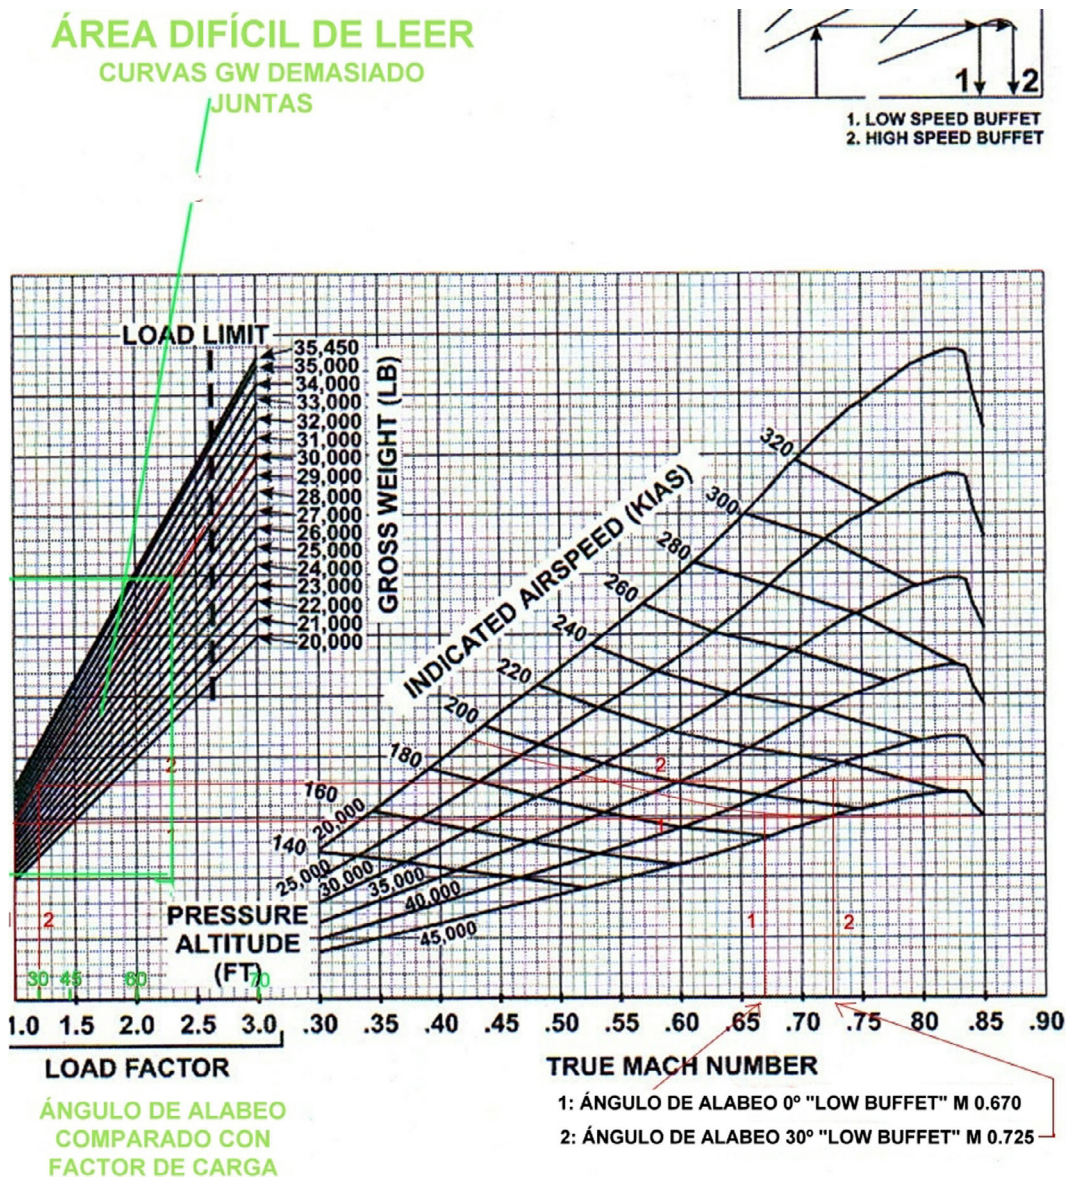
Figure 7-19. Buffet Boundary; Clean Configuration

Se revisó la información de actuaciones proporcionada por el fabricante. Los márgenes de bataneo están incluidos en la figura 7-19 del AFM. Sin embargo, este gráfico tiene las curvas muy juntas y es muy difícil de leer. El gráfico no muestra ángulo de balance (sólo factor de carga, que es menos intuitivo para las tripulaciones de vuelo) (véase figura 3, anotaciones en color verde). Además, sería útil a efectos operacionales que este gráfico estuviera también incluido en el «Quick Reference Handbook». Se emite una recomendación de seguridad al respecto.

Figura 3. Composición modificada del gráfico de márgenes de bataneo extraído del AFM del G-200
