**RESUMEN DE DATOS**

Fecha y hora	<b>Domingo, 2 de agosto de 2009; 09:39 h local</b>
Lugar	<b>Aproximación al aeropuerto de Barcelona</b>

Matrícula	<b>G-CPEM</b>
Tipo y modelo	<b>BOEING 757-236</b>
Explotador	<b>British Airways</b>

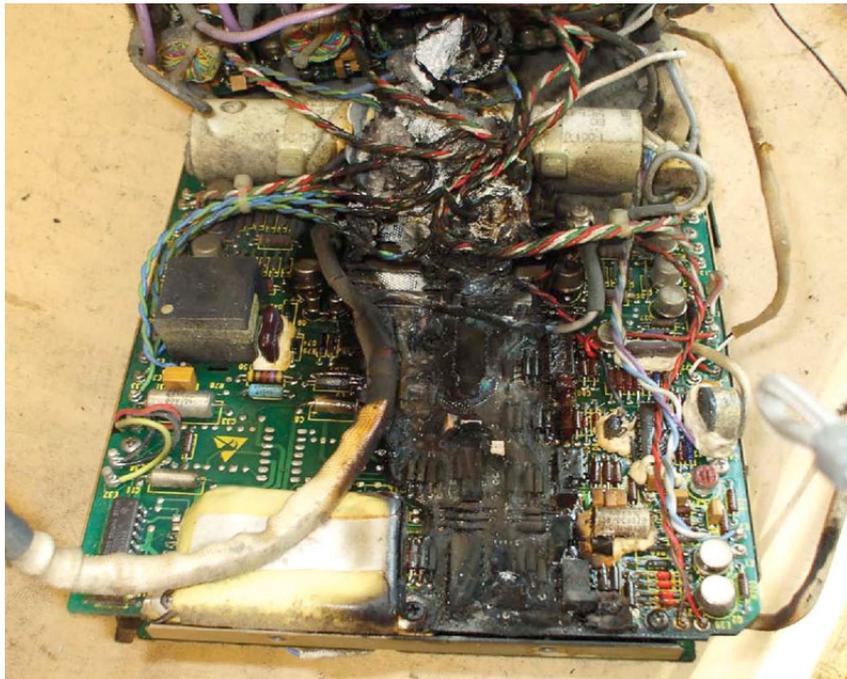
Los únicos daños en la aeronave se localizaron en el inversor estático que se extrajo del compartimento delantero de aviónica situado bajo el suelo de la cabina de pilotos. La carcasa exterior presentaba signos de decoloración por fuego así como un olor acre. La apertura del inversor mostró signos evidentes de fuego en algunos de sus componentes (figura 2). El fuego que se había producido en el inversor estático no se había trasladado al resto de equipos.

Figura 2. Interior del inversor estático tras el incidente

Se realizó una evaluación de los daños en el inversor estático. Los resultados fueron que la localización y extensión de los daños respondían a un problema de calentamiento en uno de los resistores del inversor, el R170.

El proceso comienza con el deterioro de este resistor y un sobrecalentamiento del mismo. Este sobrecalentamiento se traslada primero al condensador que se encuentra al lado del resistor y en un estado de desarrollo mayor del fuego, éste afecta también a los condensadores cercanos. La combustión de estas unidades puede mantenerse durante un periodo de tiempo y puede llegar a provocar humo en la cabina de vuelo y de pilotos.

- El inversor estático se quemó como consecuencia de un sobrecalentamiento del resistor R-170.
- El fuego en el inversor estático produjo humo y olor en cabina de pilotos y cabina de pasaje.
- El problema del inversor estático era conocido por el fabricante y objeto de boletines de servicio y una directiva de aeronavegabilidad.
- El mecanismo de ayuda a la apertura de la puerta 2R falló durante la evacuación.
- La puerta 2R, que se había quedado parcialmente abierta durante la evacuación, fue empujada por un bombero y la rampa se desplegó correctamente.
- La inspección del sistema de apertura indicaba que el mecanismo de activación había funcionado correctamente pero había habido una insuficiente descarga de neumático desde el depósito hasta el actuador, sugiriendo una pérdida de neumático.
- No se ha podido determinar la causa de la pérdida de neumático.

Finalmente, en diciembre de 2009, la FAA emitió una directiva de aeronavegabilidad (2009-26-03) con entrada en vigor el 1 de febrero de 2010. La directiva requería la sustitución del resistor R170 por uno nuevo y un cambio de ubicación del mismo en el inversor para evitar, en primer lugar, el sobrecalentamiento del resistor y, en segundo lugar, la transmisión de calor a elementos adyacentes dentro del resistor (los capacitadores C50 y C51). Para los Boeing 757, este cambio se debía realizar dentro de los 42 meses siguientes a la entrada en vigor de la AD, es decir antes del 1 de febrero de 2012.

- Introducir el boletín de servicio (en ese momento no se había emitido la Directiva de Aeronavegabilidad correspondiente) que modificaba el inversor estático en toda la flota de Boeing, con prioridad en los 757.
- Revisión de las políticas y toma de conciencia de los pilotos sobre la iniciación de los procedimientos QRH (manual de referencia rápida).
- Recordatorio a los tripulantes de cabina sobre el gran esfuerzo físico necesario para abrir una puerta en caso de fallo del sistema de ayuda de apertura de la puerta.
- Preservación de la información del CVR en caso de incidentes graves.

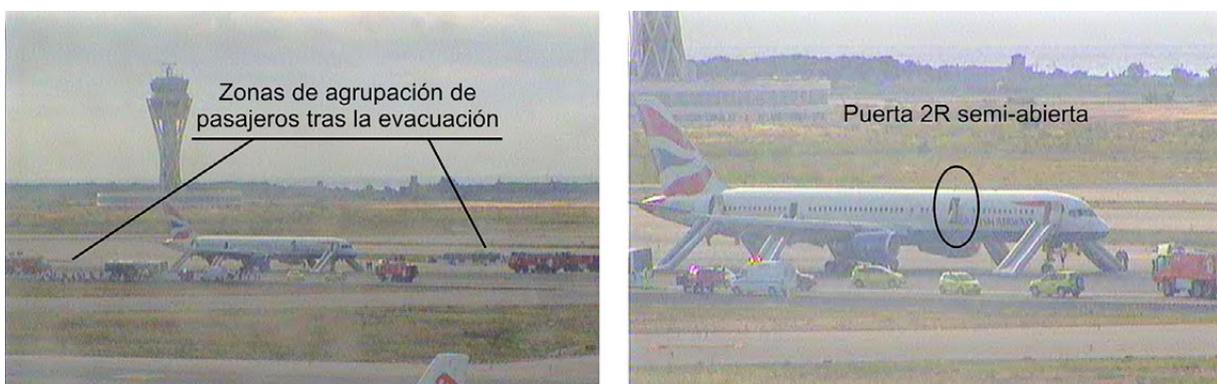
La evacuación de la aeronave se realizó por las 4 rampas del lado izquierdo de la aeronave y tres de las del lado derecho. La grabación de la evacuación mostró que la puerta 2R, situada delante del plano derecho, no se abrió completamente y la rampa no se desplegó. La puerta inició el proceso de apertura pero no se completó. Después

de finalizar la evacuación, uno de los bomberos que accedieron al avión empujó la puerta, ésta terminó de abrirse y la rampa se desplegó correctamente.

Figura 3. Imágenes de la evacuación de las cámaras de vigilancia del aeropuerto
