**COMISIÓN DE  
INVESTIGACIÓN  
DE ACCIDENTES  
E INCIDENTES DE  
AVIACIÓN CIVIL**

## **Informe técnico IN-029/2006**

Encuentro con turbulencia  
de estela en el espacio aéreo  
superior ocurrido el día 28  
de mayo de 2006 a la aeronave  
AIRBUS A320, matrícula EC-JDK,  
operada por Vueling, en ruta  
entre Barcelona y Santiago  
de Compostela

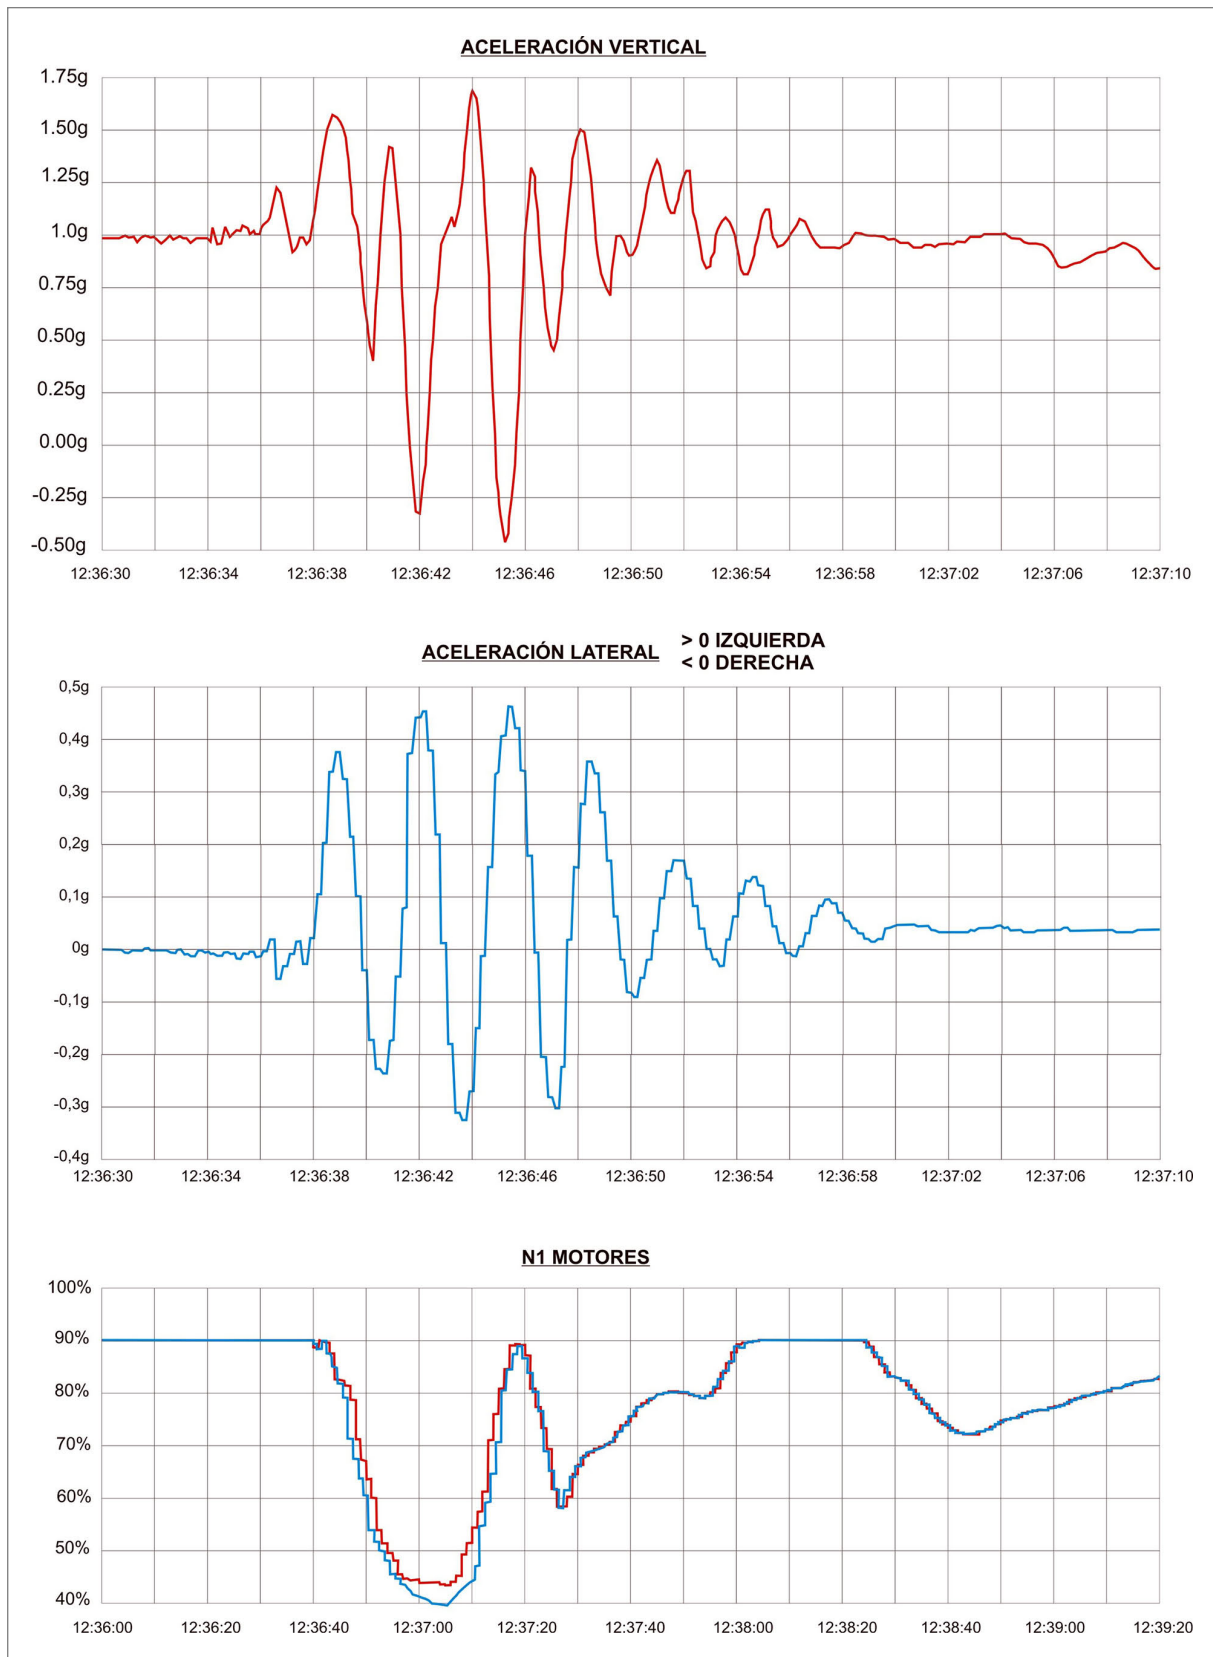
Figura 6. Aceleraciones vertical y lateral y N1 de motores

La figura 6, contiene información sobre las aceleraciones lateral y vertical, entre las 12:36:30 y las 12:37:10, así como acerca de las N1 de ambos motores, entre las 12:36:30 y las 12:39:20.

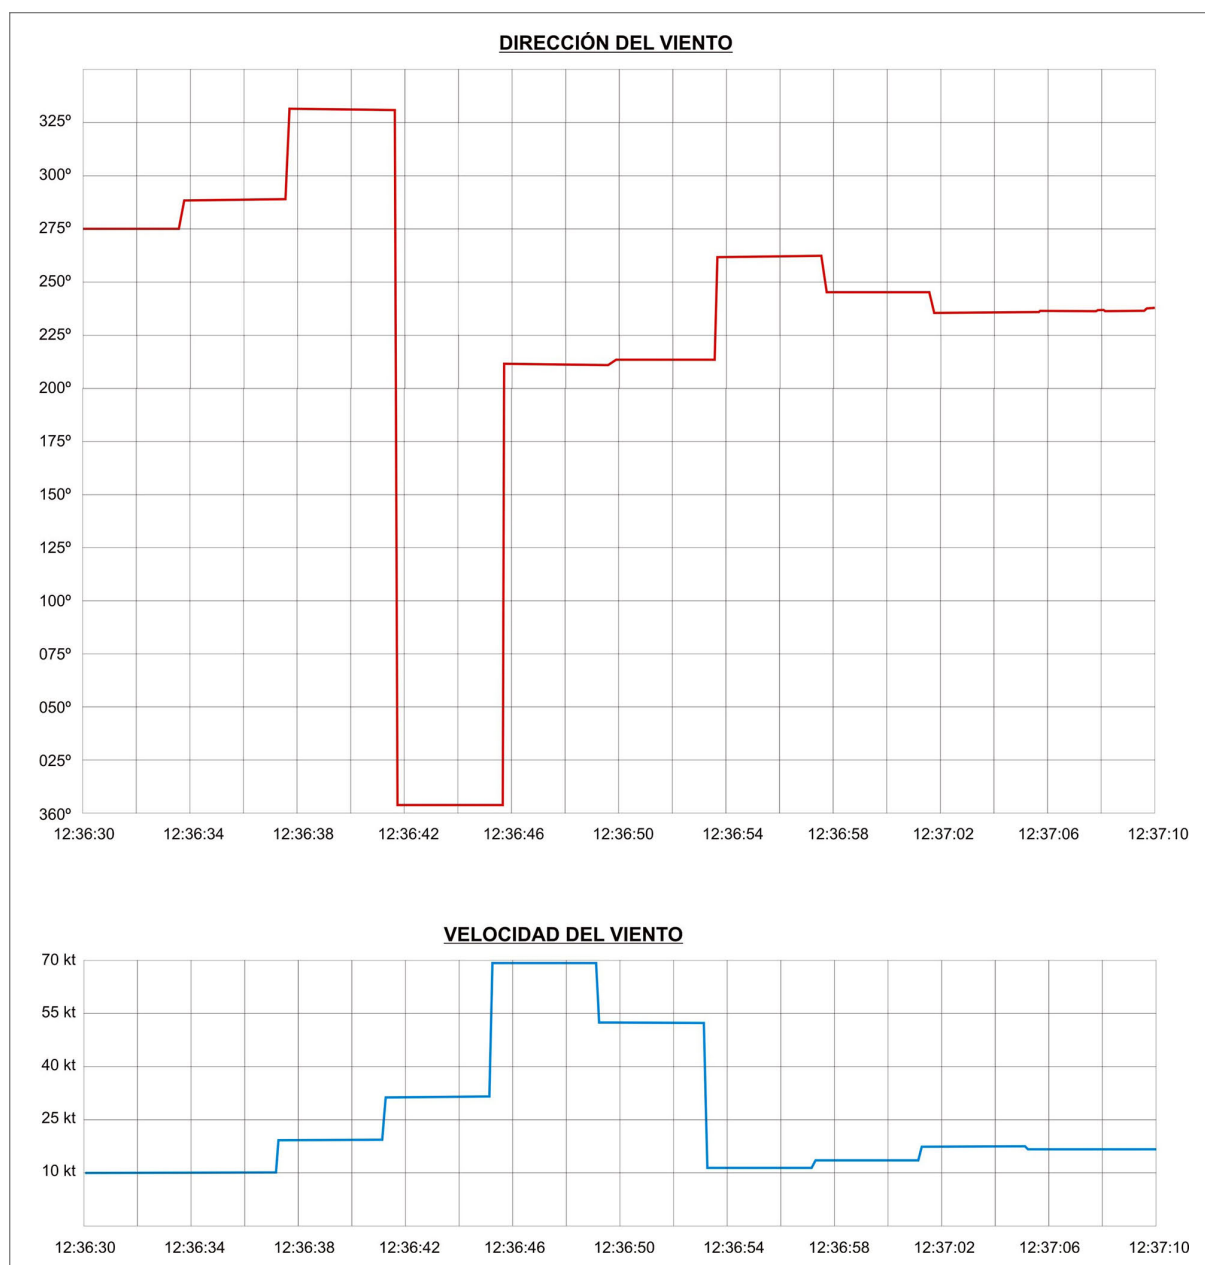
Figura 7. Dirección y velocidad del viento

Finalmente, en la figura 7 se han representado los valores de la dirección y la velocidad del viento, calculados por los sistemas inerciales del avión, entre las 12:36:30 y las 12:37:10.

Durante los 30 s anteriores al inicio del evento la dirección del viento varió entre 269° y 282° y su velocidad se mantuvo constante en 10 kt.
