**RESUMEN DE DATOS**
**LOCALIZACIÓN**

| Lugar | <b>Aeropuerto de Asturias</b> |

| Matrícula | <b>EC-GQG</b> |
| Tipo y modelo | <b>MD DC-9-83</b> |

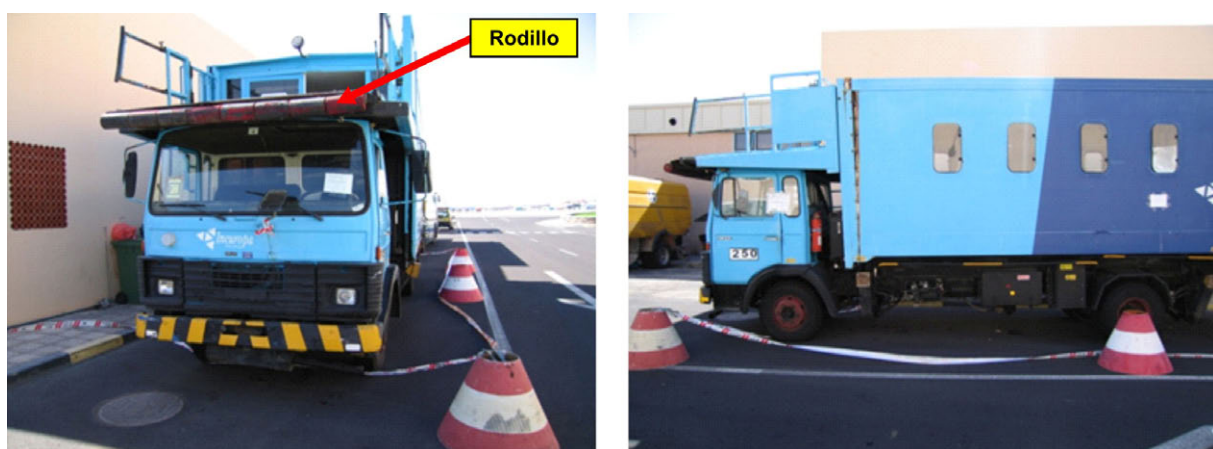
La empresa de asistencia en tierra contaba con otros tres vehículos operando en el aeropuerto destinados al embarque de pasajeros, los cuales, eran distintos al vehículo causante del accidente. Se da la circunstancia de que el citado camión había sido utilizado originalmente para el servicio de catering, y que había sido readaptado para el transporte de pasajeros con movilidad reducida después de hacerle una serie de modificaciones que afectaron a la parte trasera y a la carrocería en los años 1994 y 1995.

Desde el año 2000 tenía un amplio historial de acciones correctivas de mantenimiento que afectaron a una amplia variedad de sus componentes, pero no al estado de los paneles de madera de la plataforma delantera ni a los remaches.

Figura 2. Vistas frontal y lateral del vehículo

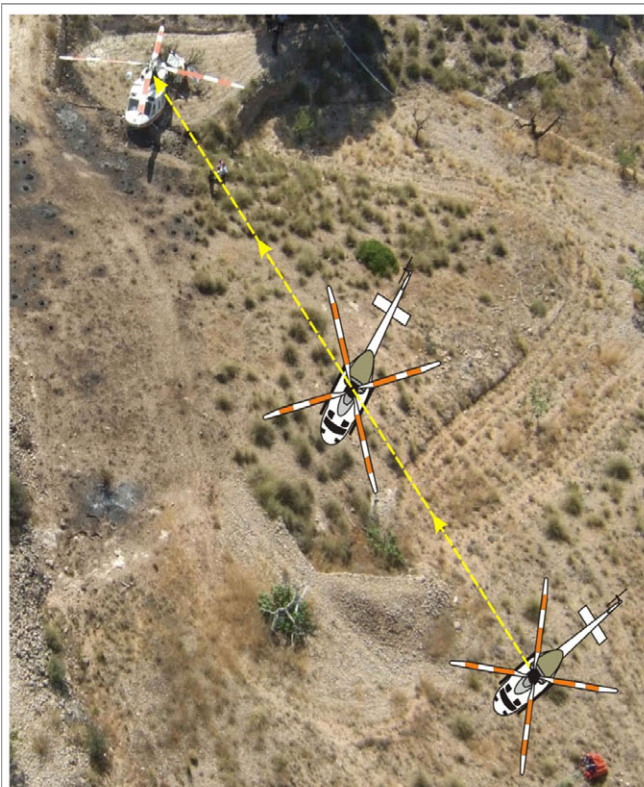
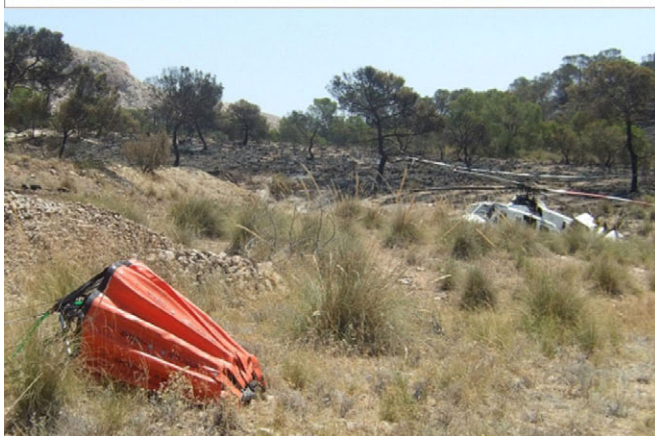
Figura 1. Posiciones relativas del helicóptero y helibalde

Después de repostar, volvieron para recoger el helibalde y aterrizaron. El mecánico descendió con la intención de enganchar el helibalde y se situó por delante del helicóptero. En ese momento, mientras la aeronave estaba posada en el suelo pero con cierta sustentación (el colectivo no estaba completamente abajo y asegurado), comenzó a sufrir una serie de vibraciones en vertical. Según declaró el piloto, decidió ascender para tratar de eliminar las vibraciones, pero a la vista de que no desaparecían, intentó tomar tierra de nuevo, y para ello se desplazó lateralmente una distancia aproximada de 50 m (véase Figura 1) por un terreno que tenía una pendiente aproximada de  $8^\circ$ . Durante esa operación las palas de los dos rotores golpearon contra un árbol y el helicóptero cayó al suelo en un punto de coordenadas  $38^\circ 16' 37''$  N,  $1^\circ 0' 20''$  W, quedando con el morro orientado hacia el noroeste. Como consecuencia del impacto se originó un incendio que afectó a parte de la cabina de pasajeros y al motor, pero fue sofocado inmediatamente por algunos de los medios que había en la zona.

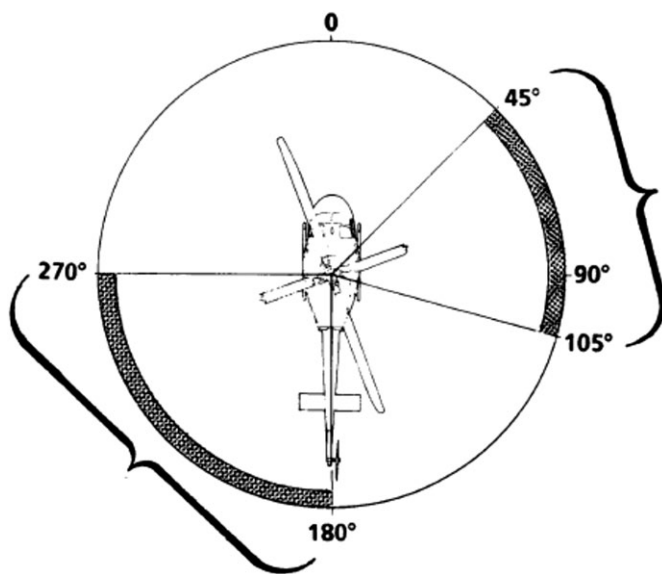
El manual de vuelo establece que la máxima velocidad de viento permitida es 35 kt (véase Figura 2) para una altitud de densidad igual o inferior a 3.000 ft cuando el viento incide desde el cuadrante trasero izquierdo ó con un ángulo de entre 45° y 105°. También indica que en vuelo estacionario cuando el helicóptero está sometido al efecto suelo, el movimiento longitudinal de la palanca del cíclico es crítico cuando el viento incide en ese mismo rango de ángulos, y puede interferir en el funcionamiento del AFCS si éste está trabajando en el modo ATT. Durante la investigación no se pudo determinar en qué modo estaba trabajando el sistema.

Figura 2. Limitaciones por viento

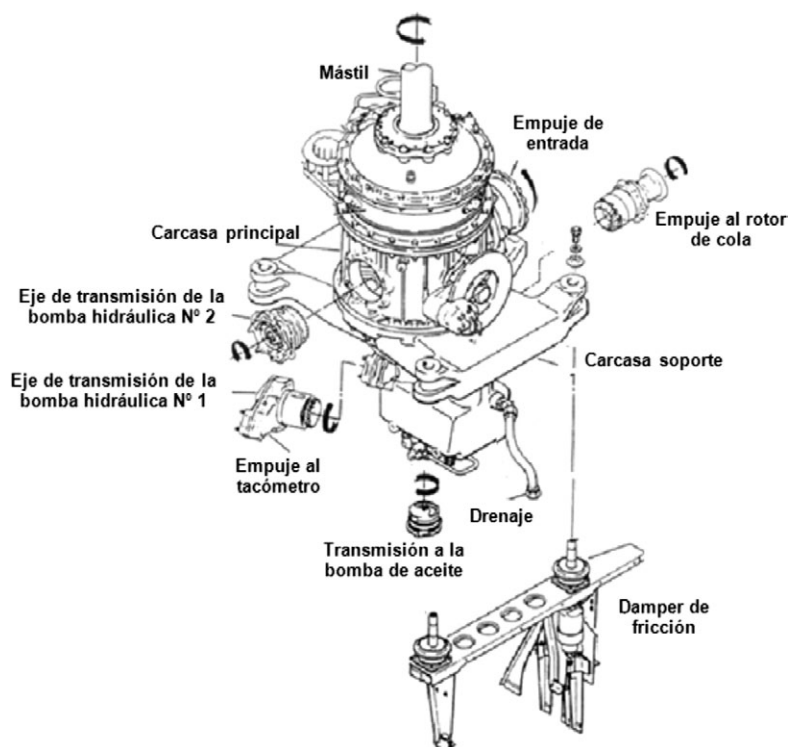
El 20 de julio de 1992, el fabricante editó el Boletín Técnico N° 412-92-111, que afectaba a un número determinado de helicópteros con números de serie entre los que se encontraba el 33045, en el cual se recomendaba sustituir los montantes con Part Number 204-031-927-105 por los de Part Number 204-031-927-107, porque mejoraban el comportamiento en cuanto a la absorción de vibraciones transmitidas por el rotor principal. Según el boletín, para llevar a cabo la sustitución no era necesario que hubiera acumulado un número de horas de vuelo, pero si había que tener en cuenta que los montantes de ambos tipos no se podían mezclar.

Figura 4. Soporte de unión de la estructura y la transmisión
